# **LEVANTAMENTO DOS PONTOS DE LANÇAMENTO DE ESGOTO BRUTO NA LAGUNA DA JANSEN, NA CIDADE DE SÃO LUÍS, ESTADO DO MARANHÃO, BRASIL**

*LIST OF RAW SEWAGE RELEASE POINTS IN LAGUNA DA JANSEN, IN THE CITY OF SÃO LUÍS, STATE OF MARANHÃO, BRAZIL*

Thiago Henrique dos Santos Silva<sup>1</sup>

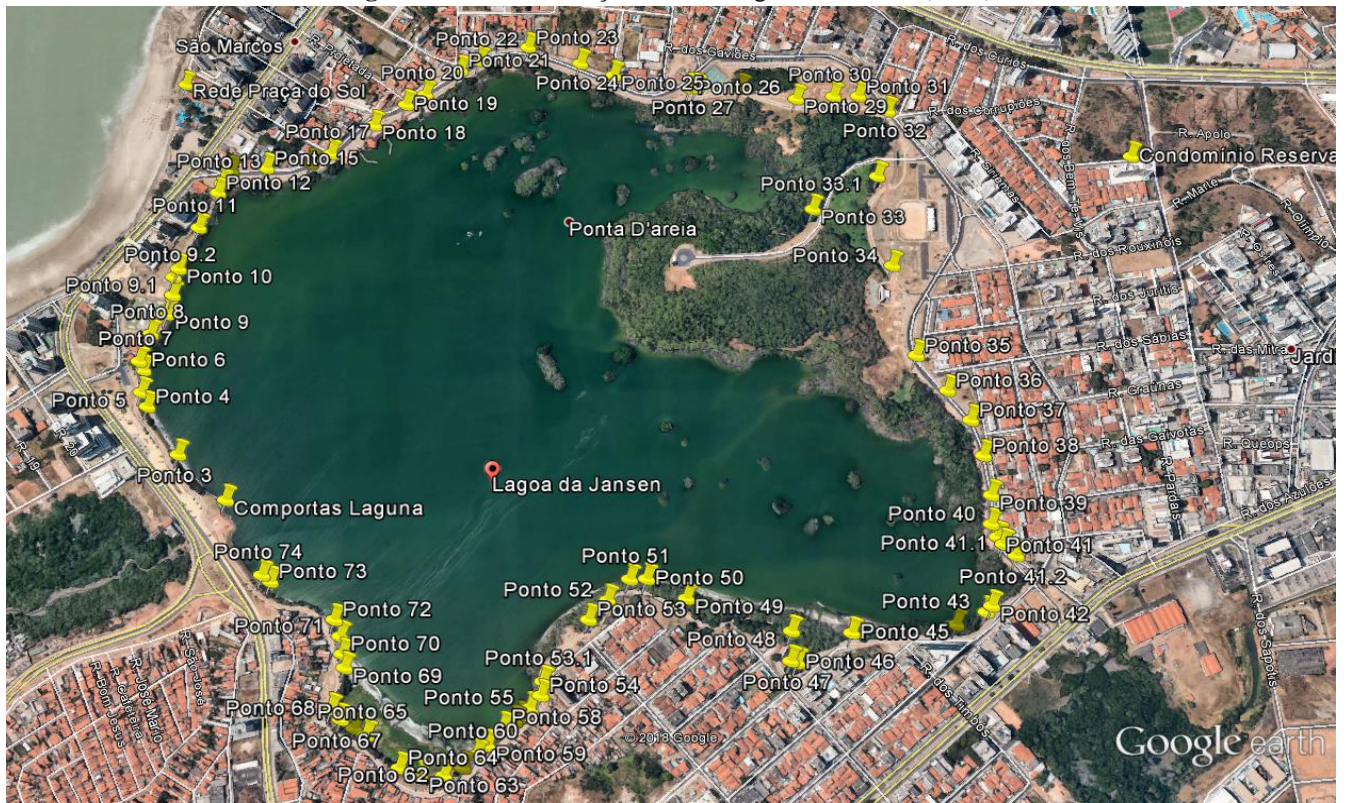
**Figura 1:** Pontos de lançamento na Laguna da Jansen (2016).

No ano de 2016, foram realizadas 5 vistorias, uma por mes, de agosto a dezembro. Em média, nesse período, foram encontrados 80 pontos de lançamento de esgoto *in natura* na Laguna da Jansen. Desse total, cerca de 16 situados na parte oeste (20%), 18 na parte norte (22,5%), 10 na parte leste (12,5%) e 36 na parte sul (45%). As comportas da Laguna estavam abertas em apenas uma das vistorias. Dos 80 pontos, 60 apresentavam coloração cinza (75%) e 20 coloração escura (25%). Todos os pontos tinham forte odor fétido (100%) e nas proximidades de 24 pontos (30%) havia grande presença de resíduos sólidos (lixo). A numeração, endereço e georreferenciamento dos pontos constam na Tabela 1 e o mapa com a localização dos pontos em 2016 consta na Figura 1.

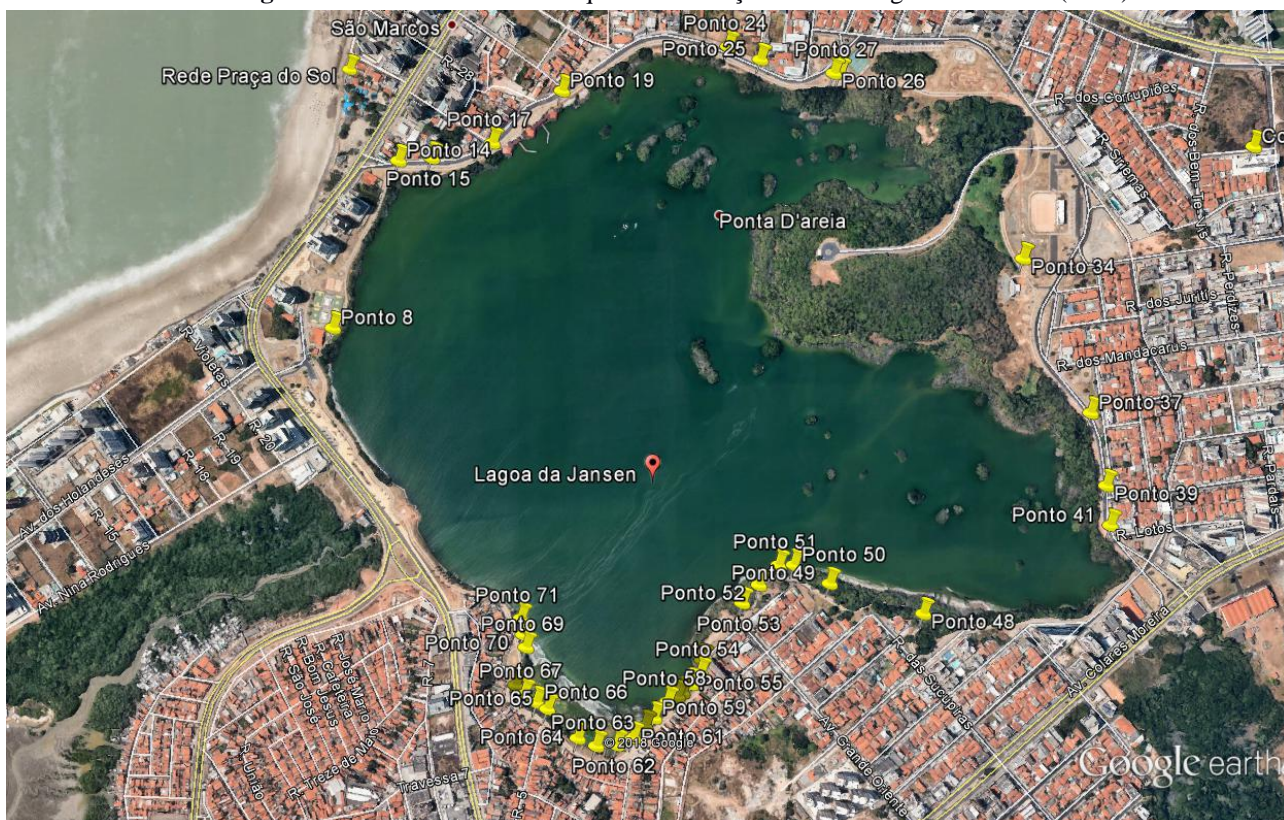
**Figura 2:** Pontos com maior frequência de lançamento na Laguna da Jansen (2017).

No ano de 2017, foram realizadas 12 vistorias, também mensais, de janeiro a dezembro. Em média, nesse período, foram encontrados 34 pontos de lançamento de esgoto *in natura* na Laguna da Jansen. Desse total, 1 situado na parte oeste (2,5%), 8 na parte norte (23,5%), 4 na parte leste (12,25%) e 21 na parte sul (61,76%). As comportas da Laguna estavam abertas em apenas duas das vistorias. Dos 34 pontos, 19 apresentavam coloração cinza (55,88%) e 15 coloração escura (44,12%). Todos os pontos tinham forte odor fétido (100%) e nas proximidades de 18 pontos (52,9%) havia grande presença de resíduos sólidos (lixo). A numeração, endereço e georreferenciamento dos pontos constam na Tabela 2 e o mapa com a localização dos pontos em 2017 encontra-se na Figura 2.

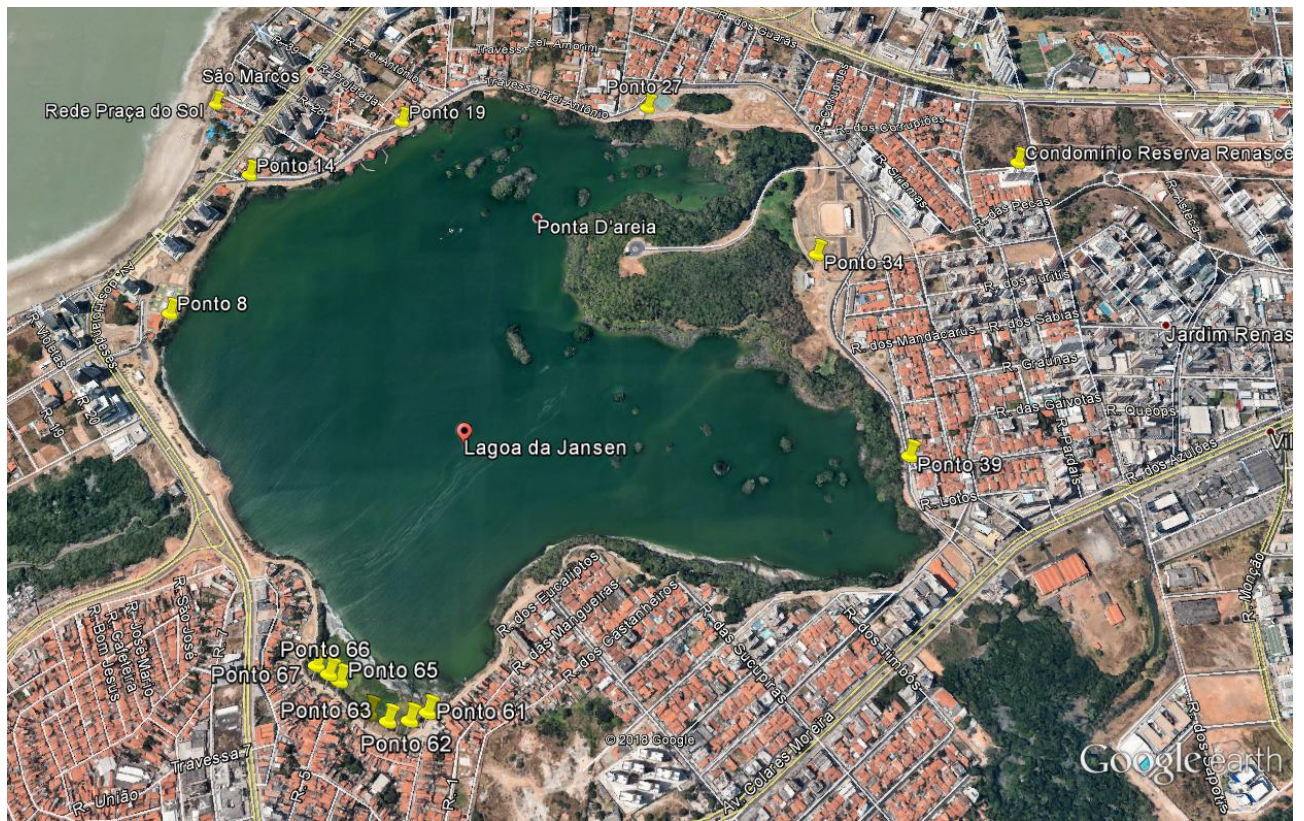
**Figura 3:** Pontos com maior frequência de lançamento na Laguna da Jansen (2018).

No ano de 2018, foram realizadas 12 vistorias, mensais, de janeiro a dezembro. Em média, nesse período, foram encontrados 13 pontos de lançamento de esgoto *in natura* na Laguna da Jansen. Desse total, 1 situado na parte oeste (7,69%), 3 na parte norte (30,78%), 2

na parte leste (7,69%) e 7 na parte sul (53,84%). As comportas da Laguna estavam abertas em apenas quatro das vistorias. Dos 13 pontos, 8 apresentavam coloração cinza (61,53%) e 5 coloração escura (38,47%). Todos os pontos tinham forte odor fétido (100%) e nas proximidades de 11 pontos (84,6%) havia grande presença de resíduos sólidos (lixo). A numeração, endereço e georreferenciamento dos pontos constam na Tabela 3 e o mapa com a localização dos pontos em 2018 na Figura 3.

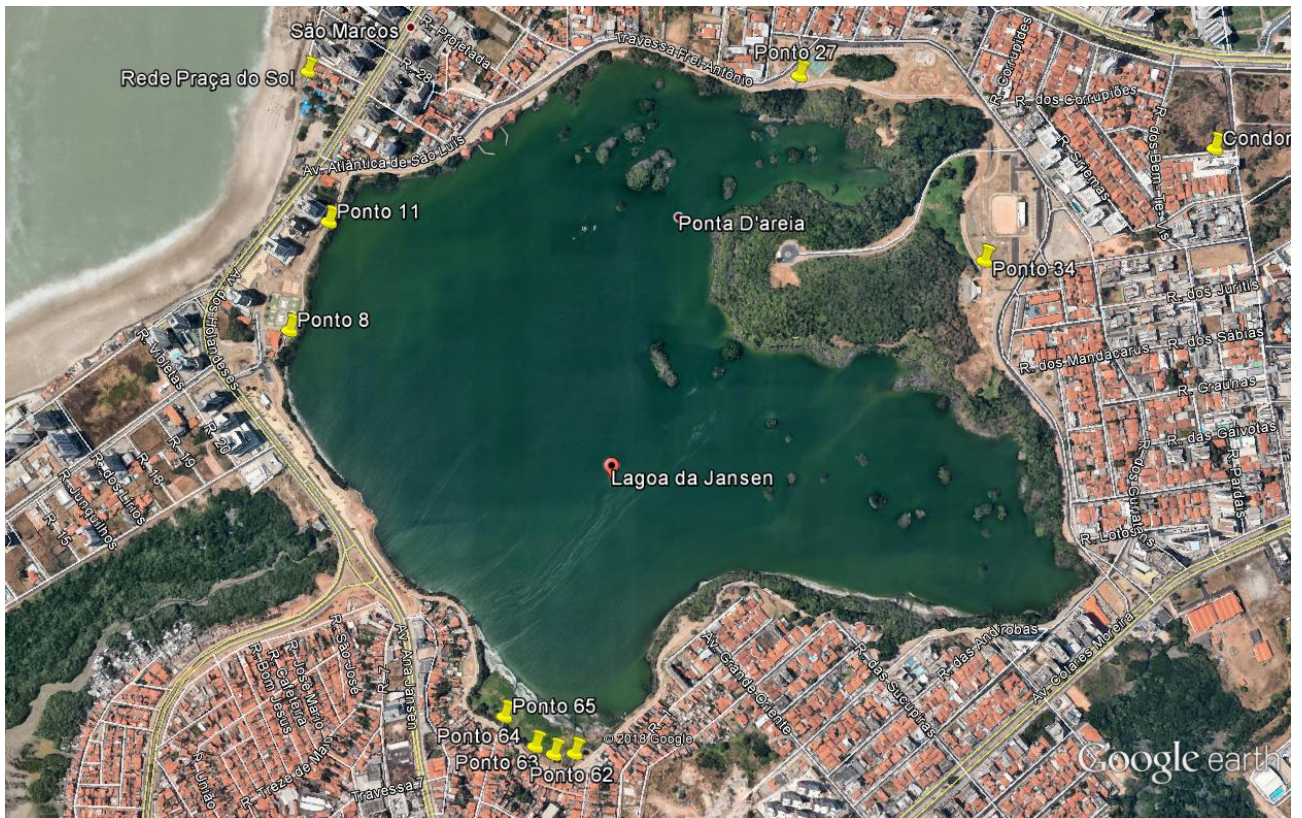
**Figura 4:** Pontos com maior frequência de lançamento na Laguna da Jansen (2019).

No ano de 2019, foram realizadas 7 vistorias, mensais, de janeiro a julho. Em média, nesse período, foram encontrados 8 pontos de lançamento de esgoto *in natura*. Desse total, 2 situados na parte oeste (25%), 1 na parte norte (12,5%), 1 na parte leste (12,5%) e 4 na parte sul (50%). As comportas da Laguna estavam abertas em apenas duas das vistorias. Dos 8 pontos, 6 apresentavam coloração cinza (75%) e 2 coloração escura (25%). Todos os pontos tinham forte odor fétido (100%) e nas proximidades de 7 pontos (87,5%) havia grande presença de resíduos sólidos (lixo). A numeração, endereço e georreferenciamento dos pontos constam na Tabela 4 e o mapa com a localização dos pontos em 2019 na Figura 4.

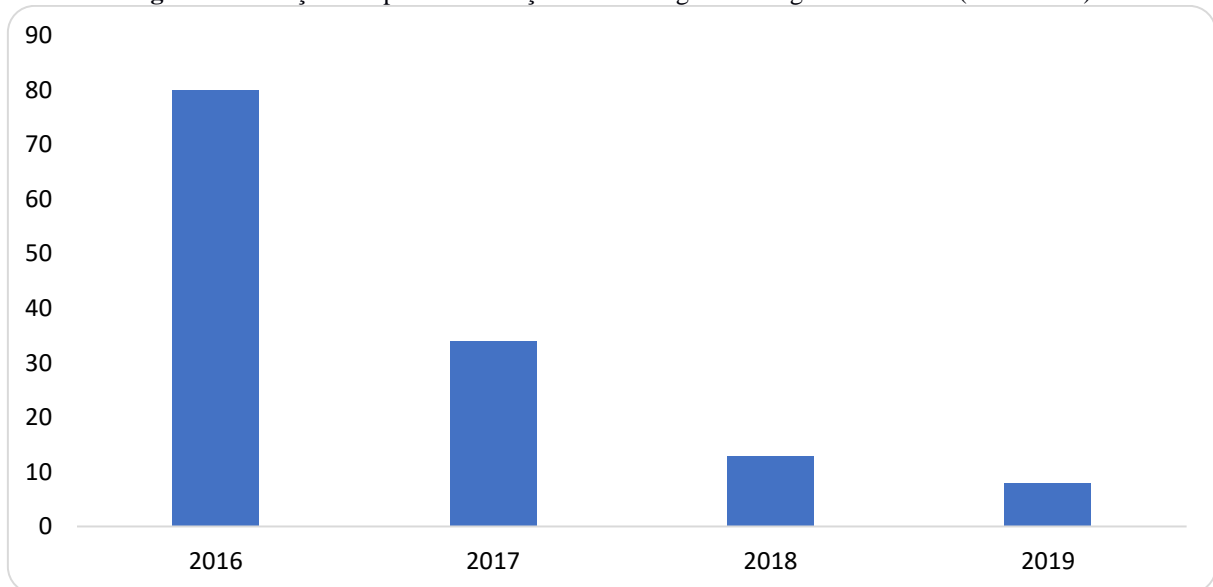
**Figura 5:** Redução dos pontos de lançamento de esgoto na Laguna da Jansen (2016-2019).

Como é possível observar, houve uma diminuição do número de pontos, pois a cada ano menos pontos de lançamento de esgoto foram detectados em vistoria (Figura 5), decaindo de 80 (2016) para 34 (2017), 13 (2018) e 8 (2019), o que representa uma redução de 57,5%, 83,75% e 90%, respectivamente. Na parte norte caiu de 18 (2016), para 8 (2017), 3 (2018) e 1 (2019); na parte leste caiu de 10 (2016), para 4 (2017), 2 (2018) e 1 (2019); na parte oeste caiu de 16 (2016) para 1 (2017 e 2018) e aumentou para 2 em 2019; e na parte sul caiu de 36 (2016) para 21 (2017), 7 (2018) e 4 (2019). A parte sul da Laguna foi aquela que apresentou o maior número de pontos de lançamento em todos os anos. O número de pontos de lançamento de esgoto contabilizados por mês de vistoria, para calcular as médias anuais está sumarizado na Tabela 5.
