## IN/ACESSIBILIDADE ESCOLAR PARA ESTUDANTES COM DEFICIÊNCIA FÍSICA

*SCHOOL IN/ACCESSIBILITY FOR STUDENTS WITH PHYSICAL DISABILITIES*

**Apresentação/descrição das escolas em relação à acessibilidade para estudantes com deficiência física**

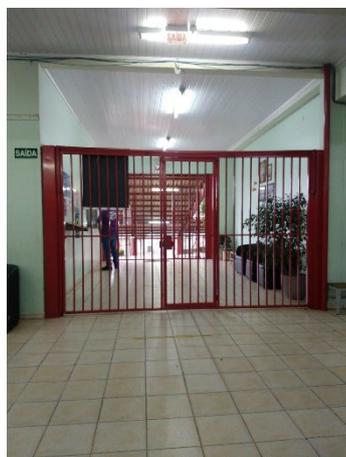
Observamos que a calçada não é acessível, pois possui desnível de aproximadamente 20 cm. O acesso principal é por escadas e, após subi-las, é preciso passar por um portão que, quando abaixado, tem uma barra de metal na parte inferior que impede a passagem de uma cadeira de rodas e também representa um obstáculo para pessoas com

mobilidade reduzida. Esse portão deve ser elevado para facilitar o acesso de pessoas em cadeira de rodas quando necessário, fato que não aconteceu nas duas visitas. Sendo o primeiro autor deste artigo cadeirante, foi necessário auxílio na entrada e saída do portão (Imagem 1). Essa situação acontece em 4 (quatro) portões identificados nessa inserção escolar, incluindo a saída de emergência, próxima a uma rampa sem corrimão (Imagem 2).

Imagem 1 – Portões de acesso à estrutura da Escola A.

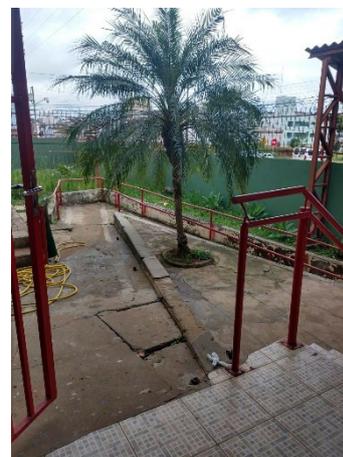
Imagem 2 – Rampa da saída de emergência da Escola A.

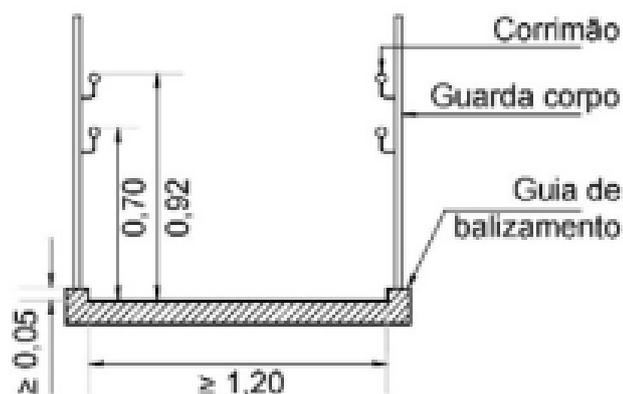
Figura 1 – Corrimão, guarda-corpo e guia de balizamento

O guia de balizamento, definido pela NBR 9050/2020 como uma estrutura com pelo menos 5 cm de altura, desempenha um papel crucial ao ser instalado ao longo dos “[...] limites laterais das superfícies de piso, destinado a definir os limites da área de circulação de pedestres” (Brasil, 2020, p. 4). O cenário da escola evidencia o quanto a estrutura física está interligada às dificuldades de locomoção de estudantes com deficiência física ou mobilidade reduzida. Para evitar o lance de escadas na entrada principal da Escola A é possível utilizar a rampa lateral, que necessita de adequações, principalmente nos corrimões (Imagem 3).

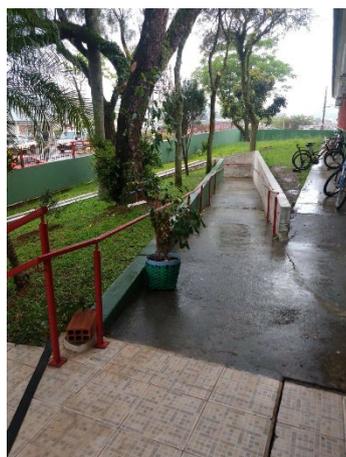
Imagem 3 – Acesso por rampa até a secretaria da Escola A.

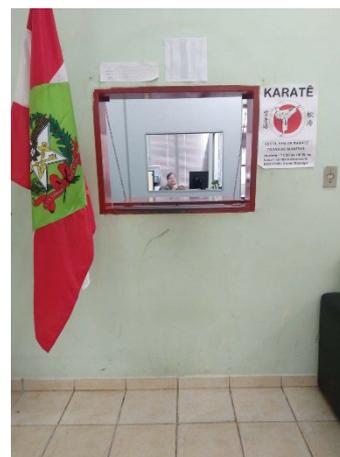
O balcão de informações da secretaria da referida escola (Imagem 4) apresenta altura um pouco acima do máximo recomendado pela NBR 9050/2020, que é de até 1,05m, de forma que uma pessoa usuária de cadeiras de rodas terá dificuldade de acesso à comunicação. Registramos, também, que para chegar às salas de aula é preciso passar por um terceiro portão que, na ocasião, também estava baixado, implicando na necessidade de auxílio para cadeirantes, limitando sua independência na locomoção.

Imagem 4 – Balcões de informações da Escola A.

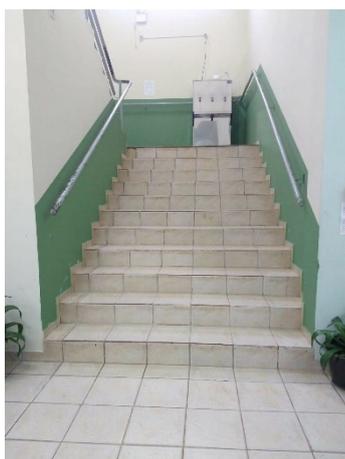
escadas, havia adesivo de contraste, já ineficazes pois estão desgastados pelo tempo, em alguns lugares restando apenas vestígios (Imagem 5).

Imagem 5 – Acesso ao piso superior da Escola A, somente por escadas.

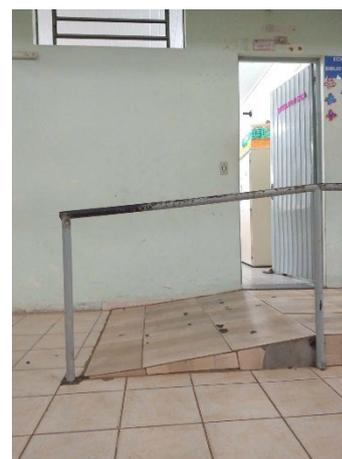
Para o acesso às salas de aula no piso térreo é utilizada uma rampa com inclinação maior que o permitido, que é de até 12,5% (Imagem 6), e com corrimões também fora das normas. Apenas uma porta das salas de aula possui abertura (área de passagem) adequada, de acordo com a NBR 9050/2020, com largura de 89 cm. As restantes têm abertura menor de 72 cm. As salas da diretoria, do setor pedagógico, da secretaria e da biblioteca possuem portas com 71 cm de abertura.

Imagem 6 – Acesso às salas de aula no piso inferior da Escola A.

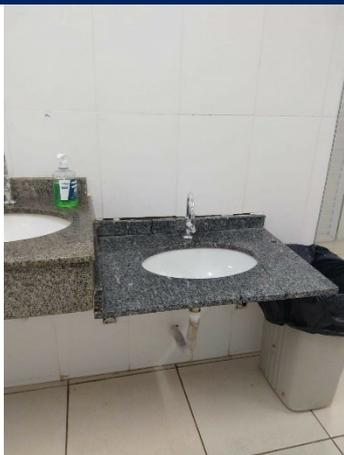
A primeira porta de acesso aos sanitários femininos possui abertura de 67 cm, sendo a menor encontrada. Já no interior dos sanitários, há um WC para usuários de cadeira de rodas com abertura de porta de 95 cm. Também na parte interna dos sanitários, há duas pias em altura acessível, uma dentro do banheiro acessível e outra na parte comum (Imagem 7). Contudo, a pia do espaço comum não possui barras de apoio.

Imagem 7 – Pia na parte interna do sanitário da Escola A.

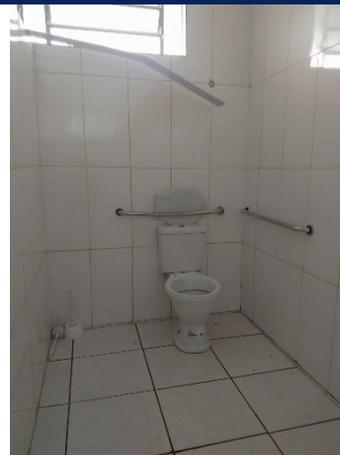
No acesso aos sanitários masculinos a porta tem abertura de 88 cm. Já na parte interna, há uma pia em altura adequada no banheiro para usuários de cadeira de rodas. No banheiro adaptado não há a terceira barra de apoio, o que é recomendado (Imagem 8).

Imagem 8 – Falta a terceira barra de apoio no vaso sanitário da Escola A.

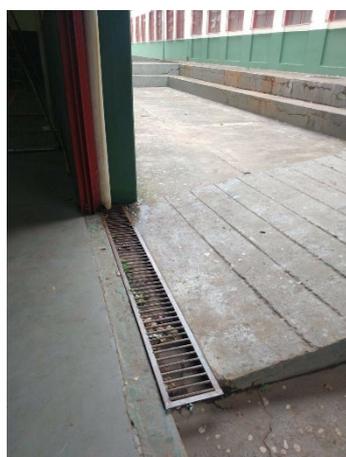
Para ter acesso ao ginásio de esportes é preciso passar por um portão com a barra de metal na parte inferior, o que equivale a um degrau. Na entrada do ginásio, há uma grelha de metal para a drenagem de água da chuva com abertura superior a 15 milímetros, recomendado na NBR 9050/2020, e as divisórias da grelha estão em sentido de circulação, quando deveriam estar em posição perpendicular ao fluxo de circulação (Imagem 9).

Imagem 9 – Acesso ao ginásio da Escola A, grelha com espaçamento maior de 15 mm e sentido correlato à entrada.

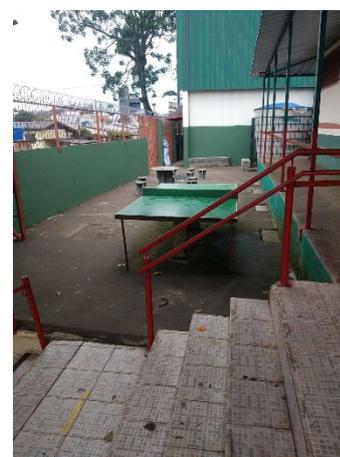
No espaço externo há uma pequena área com uma mesa de tênis de mesa e uma mesa para lazer ou para jogar xadrez sem acesso a cadeiras de rodas (Imagem 10).

Imagem 10 – Área de lazer na Escola A.  
Fonte: Fotografado pelo primeiro autor (2022).

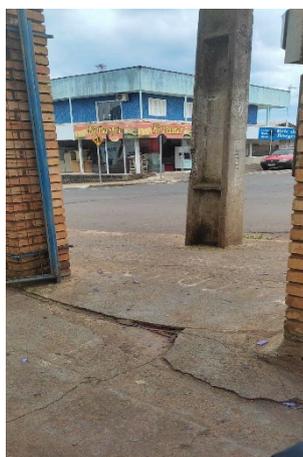
A visita à Escola B aconteceu no dia 5 de outubro de 2022. Foi constatado que a calçada não possui rampas de acesso próximas ao portão para facilitar a locomoção de pessoas em cadeiras de rodas. A rampa de acesso dos veículos ao terreno da escola não é acessível para pessoas com deficiência física. O portão de pedestres (Imagem 11) possui um desnível acentuado para acessar o pátio, dificultando principalmente a saída. Tanto na via pública em frente à escola quanto no estacionamento interno não há vagas demarcadas para pessoas com deficiência. Quando um funcionário da escola percebeu a presença do pesquisador e sua condição de cadeirante, comunicou a possibilidade de estacionar no pátio da escola. Embora não tenha vagas específicas para cadeirantes, a calçada é acessível.

Imagem 11 – Acesso para pedestre ao espaço da Escola B.

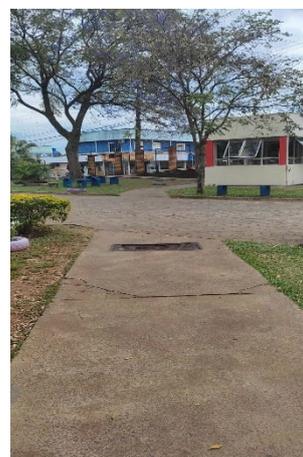
Contudo, no percurso à secretaria, encontra-se uma grelha de metal para a drenagem de água da chuva com abertura superior ao recomendado e estão em sentido de circulação, quando deveria estar em posição perpendicular ao fluxo de circulação (Imagem 12). Esta grelha está côncava, impedindo a passagem da cadeira, o que requer desviar o trajeto pela grama.

Imagem 12 – Percurso até a secretaria pela parte externa da Escola B.

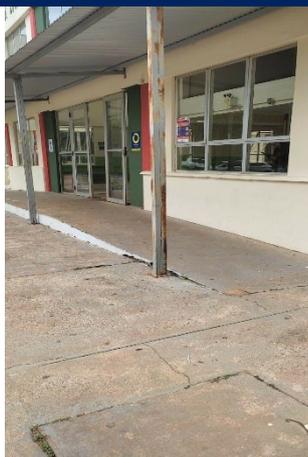
Na entrada da área coberta existem rampas laterais suaves, mas sem corrimões (Imagem 13). Já na parte interna da escola, o balcão de informações da secretaria (Imagem 14) apresenta altura um pouco acima do máximo recomendado.

Imagem 13 – Rampa de acesso para o espaço interno da Escola B.  
Fonte: Fotografado pelo primeiro autor (2022).

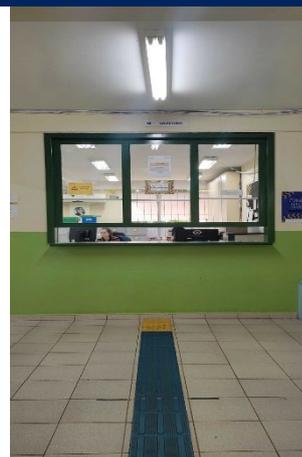
Imagem 14 – Balcão de informações da Escola B.  
Fonte: Fotografado pelo primeiro autor (2022).

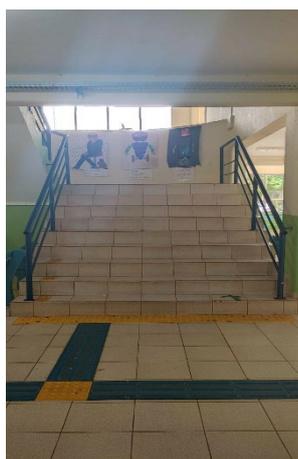
A escola apresenta, na maioria do espaço interno, piso tátil, mas, no segundo piso, algumas placas descolaram e não foram recolocadas. A escada possui placas com relevo, na cor amarela, que não possibilita o contraste visual, levando em consideração a cor branca do piso da escada, assim contrariando a NBR 9050/2020 (Imagem 15).

Imagem 15 – Percurso até a secretaria pela parte externa da Escola B.  
Fonte: Fotografado pelo primeiro autor (2022).

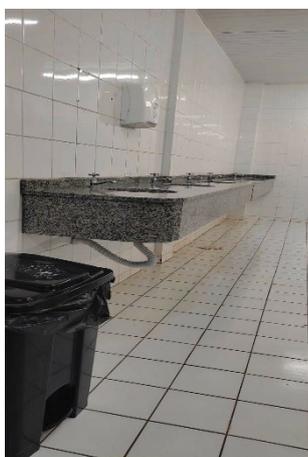
A rampa para o segundo piso é acessível. Tanto no piso térreo como no segundo piso, existe um conjunto de sanitários (feminino e masculino), e cada um deles tem um WC acessível. As pias dos sanitários não são acessíveis para pessoas em cadeira de rodas e não possuem barras de apoio (Imagem 16). Com relação aos sanitários femininos no piso térreo, o WC acessível é utilizado como depósito de material de limpeza (Imagem 17). No

Imagem 16 – Pia na parte interna do sanitário da Escola B.

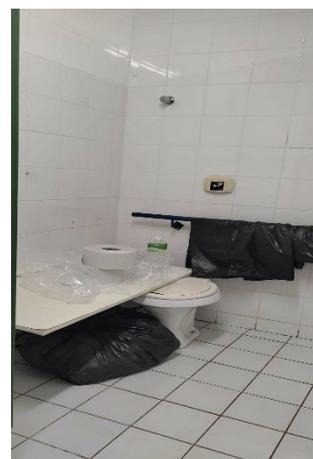
Imagem 17 – WC feminino acessível no piso térreo da Escola B.

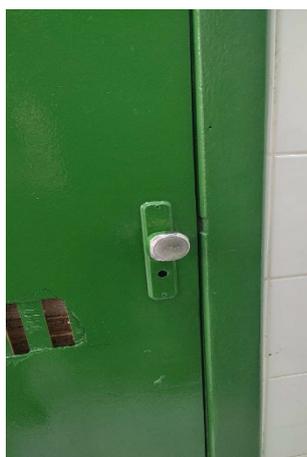
WC do segundo piso não há a terceira barra de apoio recomendada pela NBR 9050/2020. Nos dois WC a maçaneta não é do tipo acessível (Imagem 18). Nos sanitários masculinos, os dois WC acessíveis não possuem a terceira barra de apoio. Em ambos, a maçaneta não é do tipo acessível e, no segundo piso, o WC acessível está sem porta (Imagem 19), ferindo o direito à privacidade.

Imagem 18 – Maçaneta dos WC da Escola B.  
Fonte: Fotografado pelo primeiro autor (2022).

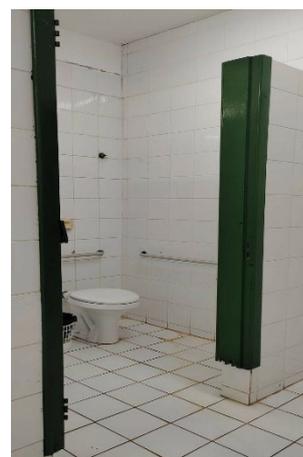
Imagem 19 – WC acessível sem porta no segundo piso da Escola B.

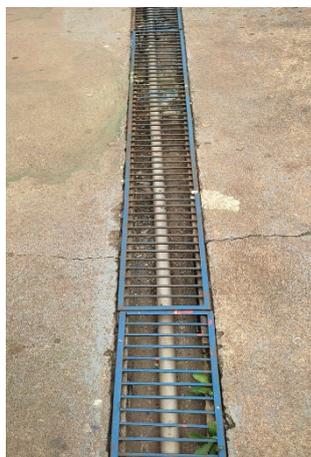
Com relação ao deslocamento dos estudantes ao ginásio de esportes da escola foram identificadas irregularidades na grelha de metal (Imagem 20). Na lateral da escola

Imagem 20 – Grelha com espaçamento maior de 5 mm e sentido correlato à passagem da Escola B.  
Fonte: Fotografado pelo primeiro autor (2022).

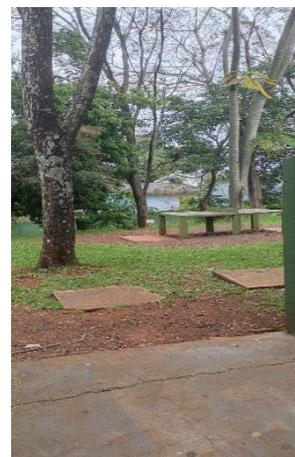
existe uma área de lazer com uma mesa de tênis de mesa e bancos, porém, sem rota acessível para cadeira de rodas (Imagem 21).

Imagem 21 – Área de lazer da Escola B.  
Fonte: Fotografado pelo primeiro autor (2022).

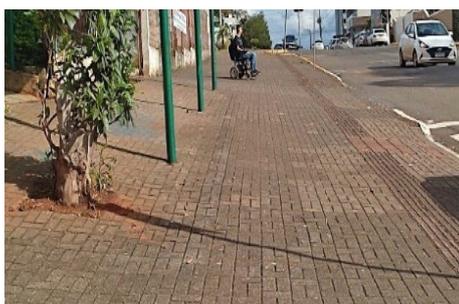
No dia 13 de outubro de 2022 aconteceu a pesquisa na Escola C. Foi possível observar que a calçada foi rebaixada para facilitar o acesso de veículos e, na faixa livre, que é destinada à circulação de pedestres, a inclinação transversal é maior que 3%, dificultando a locomoção de pessoas em cadeira de rodas (Imagem 22). A rampa de entrada principal utiliza a faixa de acesso (passagem da área pública para o terreno) da calçada, e a rampa irregular (Imagem 23). O acesso de pessoas em cadeira de rodas, com segurança, só é possível com auxílio de terceiros. No corredor de acesso interno à escola, existe uma rachadura no piso (devido à raiz das árvores) com elevação de 6 cm (Imagem 24). No final desse corredor, há uma rampa com inclinação superior ao recomendado, e sem corrimões

Imagem 22 – Calçada para pedestre em frente à Escola C.

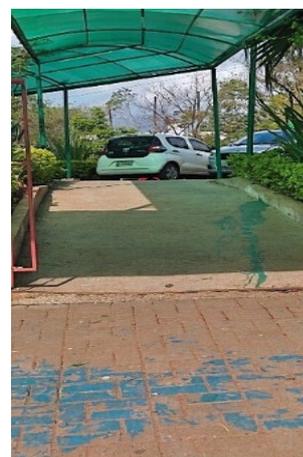
Imagem 23 – Rampa de acesso para terreno da Escola C.

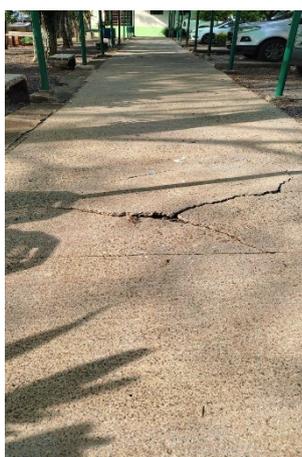
Imagem 24 – Rachadura no piso com elevação da Escola C.

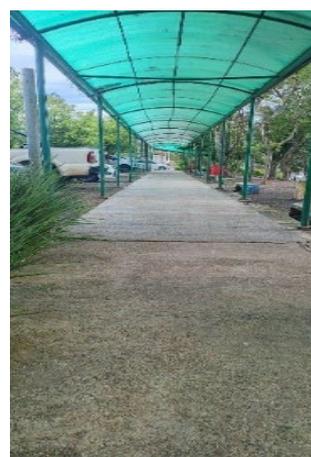
(Imagem 25). Na frente do portão de acesso à parte interna da estrutura escolar encontra-se uma rampa que apresenta piso derrapante, sem corrimões. Na frente da rampa, há uma abertura no piso com 5 cm de altura e 6 cm de largura para passagem da água, com inclinação inadequada (Imagem 26), além de possuir um portão que não possibilita a passagem de pessoas em cadeira de rodas até o balcão de informações (Imagem 27).

Imagem 25 – Rampa no final do corredor interno da Escola C.

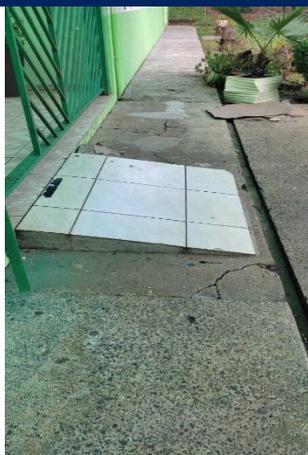
Imagem 26 – Rampa de acesso para a parte interna da Escola C.  
Fonte: Fotografado pelo primeiro autor (2022).

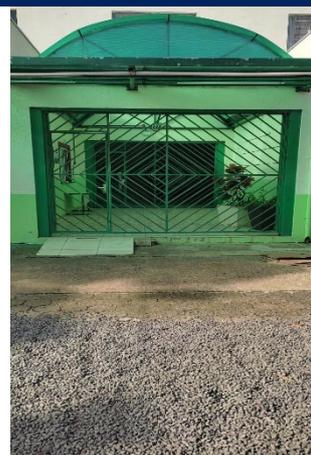
Imagem 27 – Portão com degrau da Escola C.  
Fonte: Fotografado pelo primeiro autor (2022).

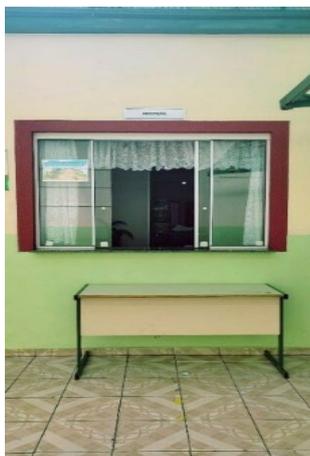
Foi constatado que um balcão de informações para a comunidade escolar está com altura inadequada (Imagem 28); e outro, localizado na parte interna, utilizado por professores e alunos, está com altura acessível (Imagem 29).

Imagem 28 – Balcão de informações para a comunidade escolar da Escola C.  
Fonte: Fotografado pelo primeiro autor (2022).

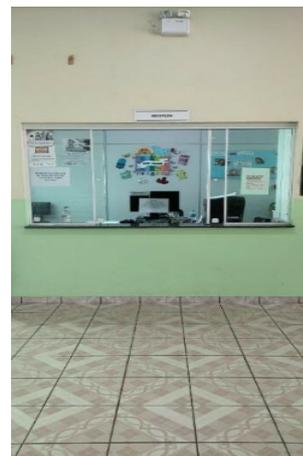
Imagem 29 – Balcão de informações para professores e alunos da Escola C.  
Fonte: Fotografado pelo primeiro autor (2022).

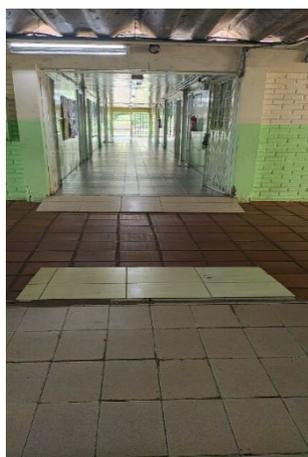
o corredor das salas existem duas rampas com inclinação superior ao indicado e sem corrimões (Imagem 30). No segundo piso da escola há mais oito salas de aulas cujo acesso se dá apenas por escadas (Imagem 31), com corrimão simples e sem faixas de contraste. A pessoa que liberou as imagens informou que acontece de os alunos chegarem com mobilidade reduzida por lesões em competições e, sempre que necessário, eles trocam os alunos de sala.

Imagem 30 – Rampas entre os corredores das salas da Escola C.

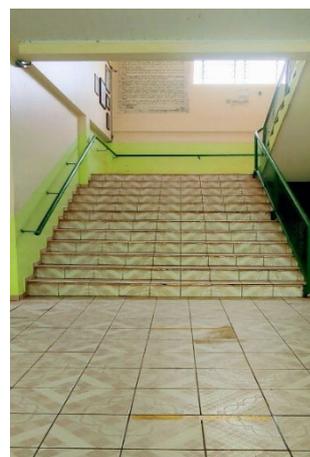
Imagem 31 – Acesso ao segundo andar da Escola C.

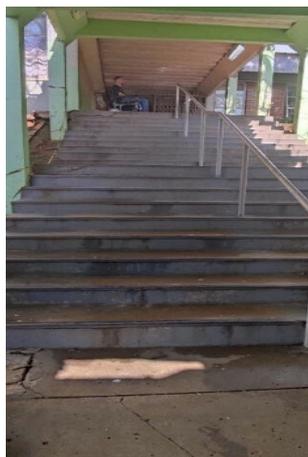
A escola ocupa espaço físico de outra instituição para o ensino fundamental I. Entretanto, para chegar às salas, é preciso passar por dois lances de escadas (Imagem 32), que dão acesso ao corredor das salas de aula (Imagem 33) e aos banheiros (Imagem 34), que, na ocasião, estavam trancados.

Imagem 32 – Escadas, na Escola C, que dão acesso a outra instituição de ensino.  
Fonte: Fotografado pelo primeiro autor (2022).

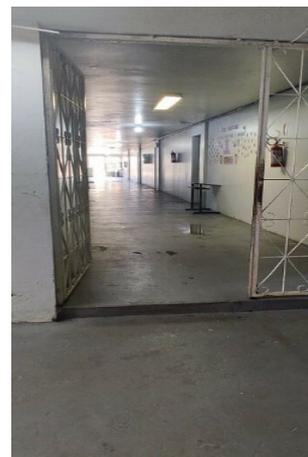
Imagem 33 – Salas de aula da Escola C na outra instituição de ensino.  
Fonte: Fotografado pelo primeiro autor (2022).

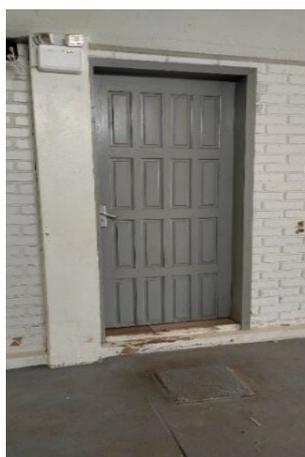
Imagem 34 – Banheiro da Escola C na outra instituição de ensino.  
Fonte: Fotografado pelo primeiro autor (2022).

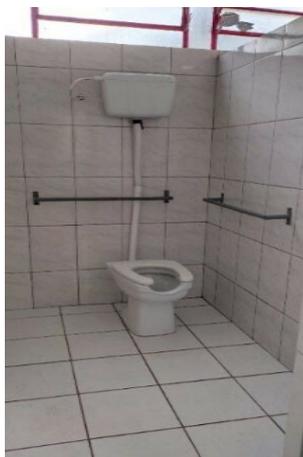
Para entrar no conjunto de sanitários (feminino e masculino) é preciso subir uma rampa com inclinação em desacordo ao recomendado e sem corrimões. O conjunto de sanitários femininos tem um WC acessível, faltando a terceira barra de apoio posicionada verticalmente (Imagem 35) e tem uma abertura na parte frontal do vaso que pode aumentar o risco de queda por pessoas que não tenham movimentos nas pernas, porque a perna pode ficar posicionada nesse espaço dificultando o retorno para a cadeira de rodas. As pias dos sanitários não são acessíveis para pessoas em cadeira de rodas e não possuem barras de apoio (Imagem 36). Com relação ao conjunto de sanitários masculinos, o WC acessível é utilizado como depósito da escola (Imagem 37), contendo escada móvel, caixas, armário, dentre outros materiais. Outro banheiro tem uma barra, facilitando o uso de

Imagem 35 – WC acessível feminino da Escola C: falta uma barra.  
Fonte: Fotografado pelo primeiro autor (2022).

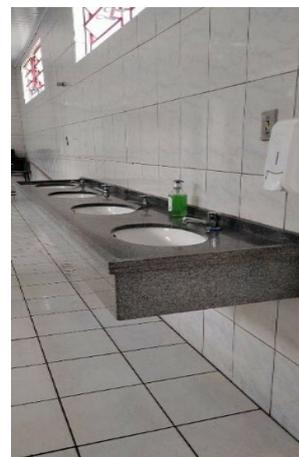
Imagem 36 – Pia do banheiro da Escola C.  
Fonte: Fotografado pelo primeiro autor (2022).

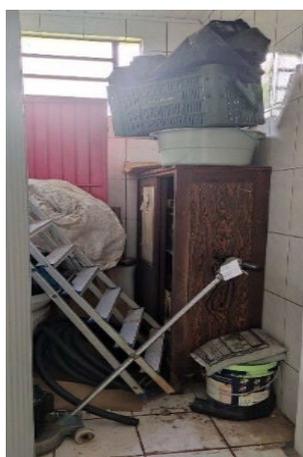
Imagem 37 – WC acessível masculino da Escola C, usado como depósito.  
Fonte: Fotografado pelo primeiro autor (2022).

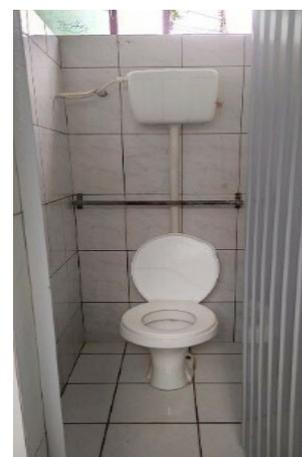
pessoas com mobilidade reduzida, porém, a porta tem 54 cm, não sendo acessível para cadeirantes (Imagem 38). As pias, no sanitário, não possuem barras de apoio.

Imagem 38 – WC com uma barra de apoio na Escola C.  
Fonte: Fotografado pelo primeiro autor (2022).

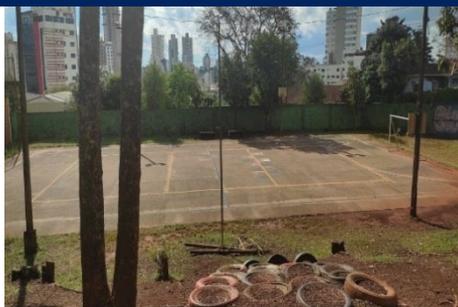
A escola tem duas quadras de esportes sem cobertura e localizadas em locais diferentes da escola e cujo acesso se dá somente por escadas (Imagem 39). Uma das quadras está sendo reconstruída, com cobertura (Imagem 40), mas o informante não sabia dizer se será acessível para pessoas em cadeira de rodas. A escola tem uma horta que é organizada pelos alunos e não é acessível (Imagem 41).

Imagem 39 – Quadra existente na Escola C, próxima de outra instituição de ensino.  
Fonte: Fotografado pelo primeiro autor (2022).

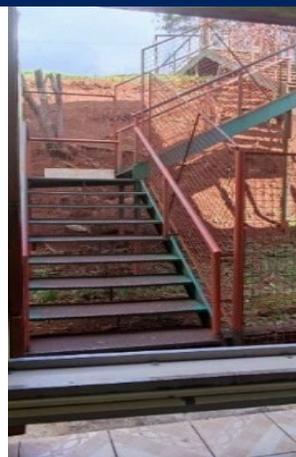
Imagem 40 – Escada que dá acesso à futura quadra coberta na Escola C.  
Fonte: Fotografado pelo primeiro autor (2022).

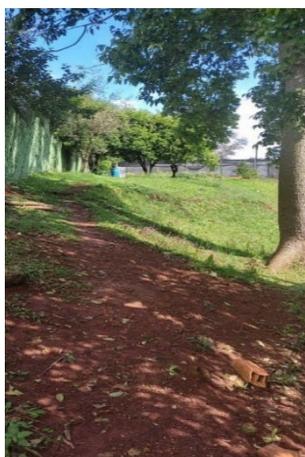
Imagem 41 – Acesso à horta na Escola C, próxima do muro com barranco.  
Fonte: Fotografado pelo primeiro autor (2022).

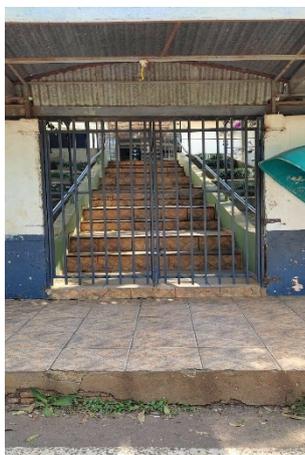
Ao investigar a Escola D, no dia 4 de novembro de 2022, foi observado que não possui calçada na rua, na dimensão da extensão do seu terreno. Há uma área coberta na parte frontal que é o acesso principal ao espaço escolar por escada (Imagem 42). A área coberta é utilizada como ponto de embarque para o transporte público. Tem uma rampa de acesso à área coberta, e essa mesma rampa é utilizada para acessar o terreno da escola (Imagem 43). Ou seja, foram conectadas as duas rampas, mas isso não possibilita a utilização de forma autônoma para uma pessoa em cadeira de rodas porque precisaria ter um patamar na frente para ser possível fazer o giro da cadeira e subir na rampa de acesso

Imagem 42 – Acesso principal por escada da Escola D.

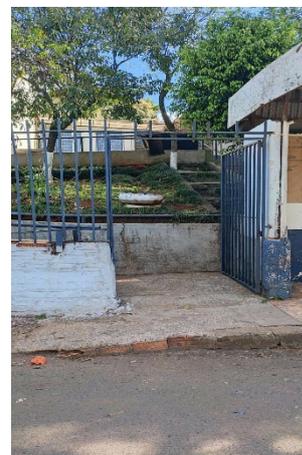
Imagem 43 – Acesso pela rampa ao terreno da Escola D.

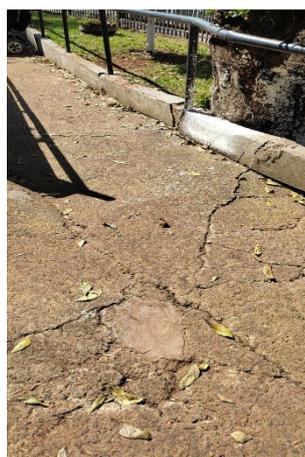
ao terreno. A rampa de acesso ao terreno encontra-se danificada com rachaduras provenientes das raízes das árvores (Imagem 44). Na lateral direita do terreno da escola tem uma rampa de acesso de carros que é utilizada também pelos estudantes (Imagem 45).

Imagem 44 – Rampa de acesso ao terreno com rachaduras na Escola D.

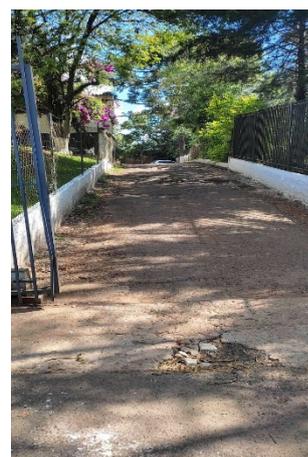
Imagem 45 – Acesso de carro na Escola D, utilizada por alunos também.

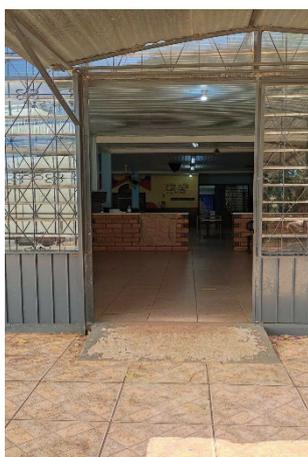
Para acessar a parte interna da área coberta da escola, é necessário passar por um portão com rampa sem corrimões e com inclinação superior ao recomendado (Imagem 46). O balcão de informações da secretaria (Imagem 47) apresenta altura de 1,10 cm, sendo acima do máximo recomendado. Na sala da *direção da escola* (gestor escolar) tem uma rampa com inclinação superior, danificada, sem corrimão (Imagem 48) e também há um

Imagem 46 – Rampa de acesso à área coberta na Escola D.  
Fonte: Fotografado pelo primeiro autor (2022).

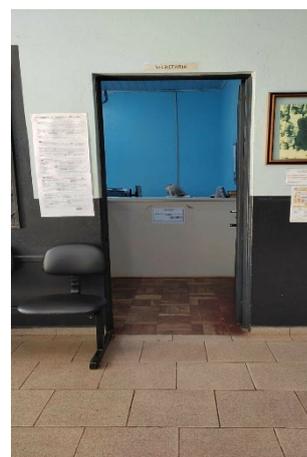
balcão de informações e atendimento com altura de 1,10 cm, o que é considerado inadequado, de acordo com a NBR 9050/2020, altura máxima é de 73 cm. As portas da sala da secretaria, da direção, da sala de projeção de vídeos/filmes, de informática e da sala de aula n.º 301, possuem aberturas nas portas com extensão menor de 80 cm. Ainda, para acessar as salas de projeção de vídeos, de informática e a sala 301, existem rampas cujo acesso de cadeirantes só é possível com auxílio de terceiros porque possuem inclinação superior a 12,5% e sem corrimões (Imagem 49). Em frente à sala do Atendimento Educacional Especializado - AEE - há um degrau de 7 cm (Imagem 50). As demais salas da escola apresentam portas adequadas.

Imagem 47 – Balcão de informações na Escola D, com altura inadequada.  
Fonte: Fotografado pelo primeiro autor (2022).

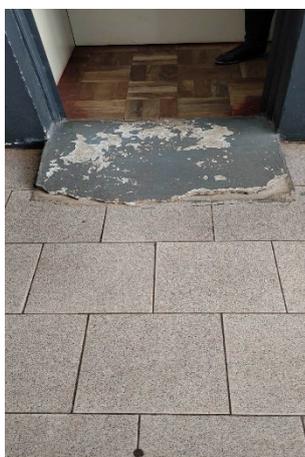
Imagem 48 – Rampa de acesso da sala da gestão escolar na Escola D.  
Fonte: Fotografado pelo primeiro autor (2022).

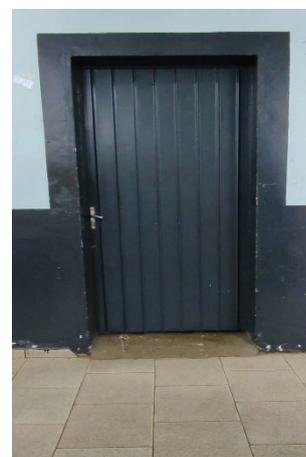
Imagem 49 – Porta na sala de vídeo Escola D, com rampa inadequada.  
Fonte: Fotografado pelo primeiro autor (2022).

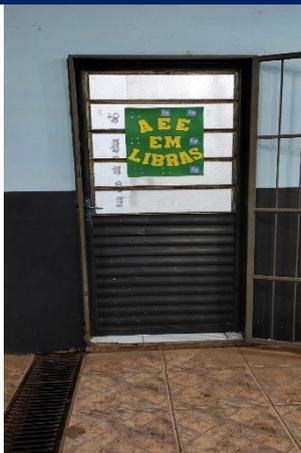
Imagem 50 – Degrau na entrada da sala do AEE na Escola D.

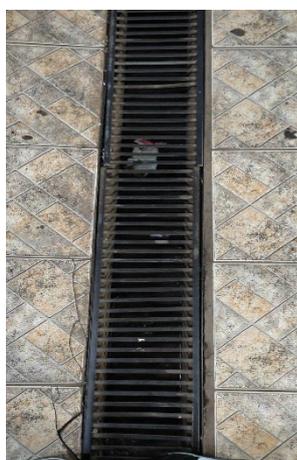
No deslocamento aos sanitários, na área coberta, inadequações também são constatadas na grelha (Imagem 51). Para ter acesso ao bloco de sanitários masculino é necessário passar por um espaço de 75 cm, em razão de um degrau que está na frente do bebedouro (Imagem 52). O degrau tem 19 cm de altura e 33 cm de profundidade, o que, além de prejudicar a passagem, impossibilita o usuário de cadeira de rodas a acessar o bebedouro. Nos sanitários acessíveis masculino e feminino, a pia tem um suporte embaixo dificultando a aproximação. O dispenser de sabão líquido está acima do adequado para ser acessível para todos (Imagem 53) e nos WC masculino e feminino não há barra horizontal (Imagem 54).

Imagem 51 – Grelha com espaçamento maior de 5 mm e sentido correlato à passagem na Escola D.  
Fonte: Fotografado pelo primeiro autor (2022).

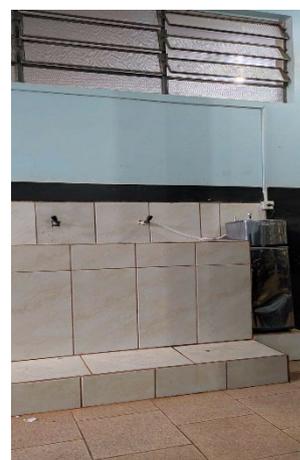
Imagem 52 – Degrau no bebedouro na Escola D.  
Fonte: Fotografado pelo primeiro autor (2022).

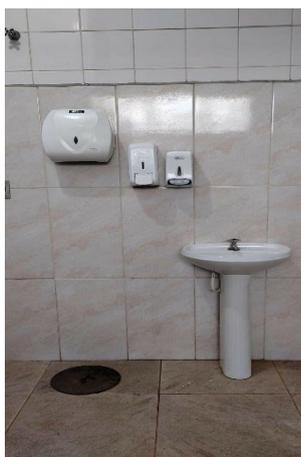
Imagem 53 – Pia e dispenser de sabão líquido na Escola D.  
Fonte: Fotografado pelo primeiro autor (2022).

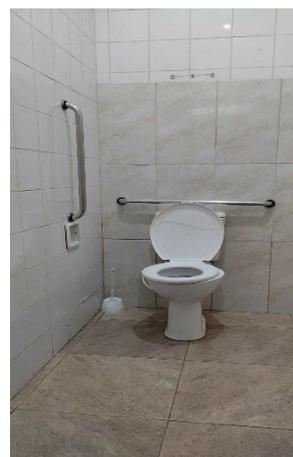
Imagem 54 – Falta de barra horizontal no WC acessível masculino na Escola D.  
Fonte: Fotografado pelo primeiro autor (2022).

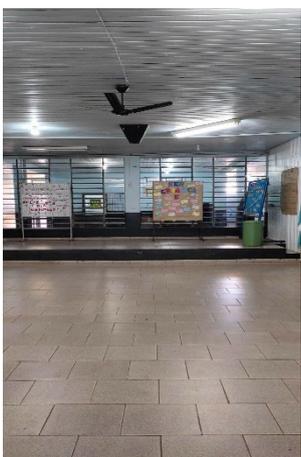
O ginásio da escola está sendo construído onde era a quadra de esportes. O palco da escola, onde estudantes fazem apresentações artísticas, não possui rampa de acesso (Imagem 55). Para acessar o parquinho é necessário descer um degrau de 5 cm (Imagem 56). Na parte da frente da escola tem uma área de convivência com 4 mesas e bancos de cimento, mas o acesso só é possível por escadas (Imagem 57).

Imagem 55 – Palco sem acessibilidade na Escola D.  
Fonte: Fotografado pelo primeiro autor (2022).

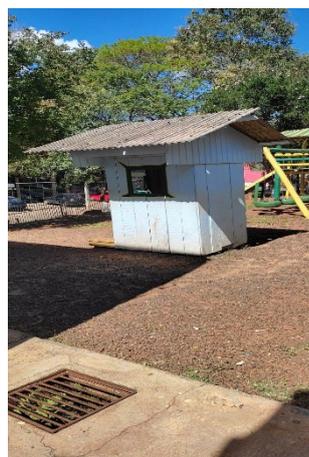
Imagem 56 – Parquinho escolar na Escola D.  
Fonte: Fotografado pelo primeiro autor (2022).

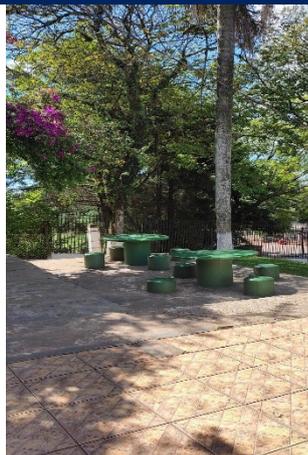
Imagem 57 – Área de convivência na Escola D.  
Fonte: Fotografado pelo primeiro autor (2022).
