# PROJETO MIL ÁRVORES

## THOUSAND TREES PROJECT

Este artigo é resultado das atividades desenvolvidas pelo “Projeto Mil Árvores”, o qual é financiado pela Cristófoli Biossegurança. O projeto visa à preservação e melhoria da qualidade da água. Nesta perspectiva iniciaram-se os trabalhos de proteção de nascentes por meio da técnica de solo-cimento, acompanhado do reflorestamento ripário no entorno dos rios e nascentes nas propriedades atendidas no município de Campo Mourão, bem como a educação ambiental com pequenos agricultores e escolas, pois se observa a carência de informação por parte da população sobre a importância de se preservar as nascentes, uma vez que as famílias rurais utilizam dessa água para seu uso doméstico. Com isso percebeu-se que os benefícios da recuperação e proteção das nascentes não estavam relacionados somente à saúde ou ao saneamento básico, mas também à conservação do meio ambiente.

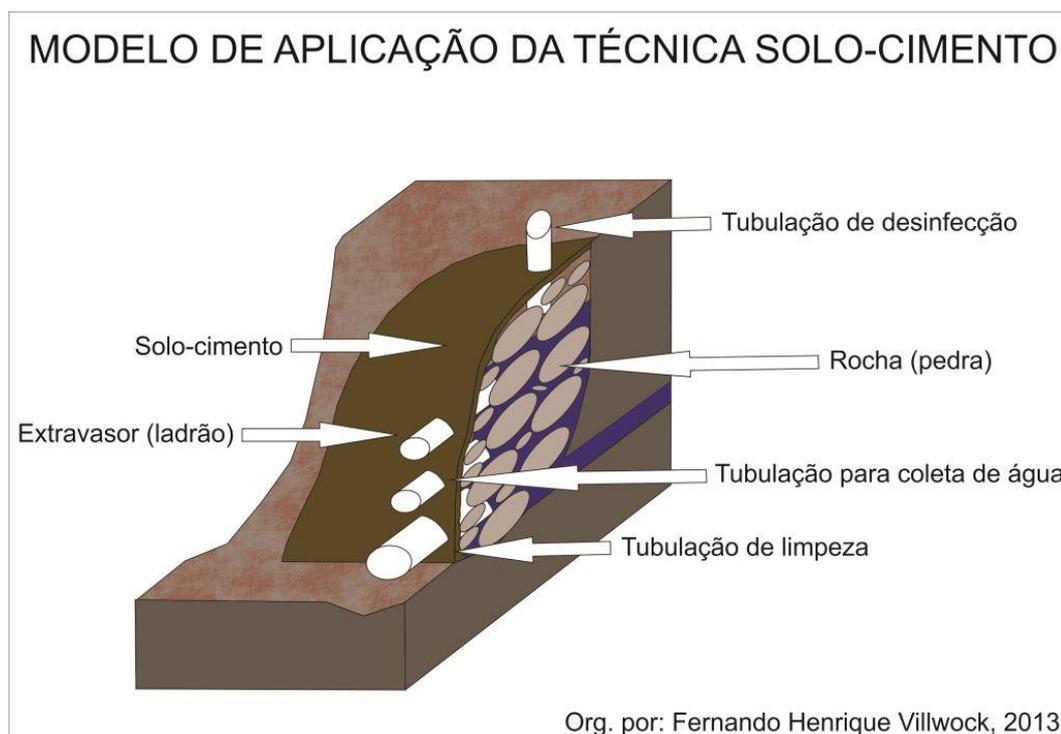
Figura IV: Modelo de aplicação da técnica solo-cimento

Na segunda etapa do projeto, iniciou-se a recuperação e proteção das nascentes utilizando a técnica solo-cimento e pedra rachão, a qual consiste em lacrar a nascente com a finalidade de evitar a entrada de pequenos animais, matéria orgânica e insetos em seu interior. Consiste na limpeza no entorno das nascentes retirando materiais orgânicos como raízes, folhas, galhos e lama, na sequência é preenchida com pedra rachão, posteriormente são instaladas as tubulações conforme figura IV, na qual demonstra a disposição das tubulações na nascente, assim como a sua função. A cabeceira é vedada com a argamassa composta por solo, cimento e água na proporção de três partes de terra peneirada e uma de cimento. Posteriormente a vedação da nascente as pedras passam ter o objetivo de filtrar a água, as tubulações servem para permitir o escoamento da água e serão dispostas

conforme sua função: uma tubulação de 50 mm para receber prévio tratamento com água sanitária é instalada na parte superior da nascente, cujo objetivo é que o agricultor faça semestralmente uma desinfecção utilizando água sanitária. Uma tubulação de 50 mm com redução para ½ polegada enviará água para consumo, outra tubulação de 50 mm é instalada de 15 cm a 20 cm acima da tubulação que serve água a residência servindo como extravasor e a última servirá para esgotar a nascente no período da desinfecção semestral.

Por fim é realizado o fechamento total com solo-cimento protegendo a nascente de possíveis assoreamentos futuros. Neste sentido, o revestimento tem por objetivo evitar a imediata contaminação da água por próprias partículas do solo, provenientes de desmoronamento das partes externas e a vegetação ao redor que deposita sedimentos orgânicos.

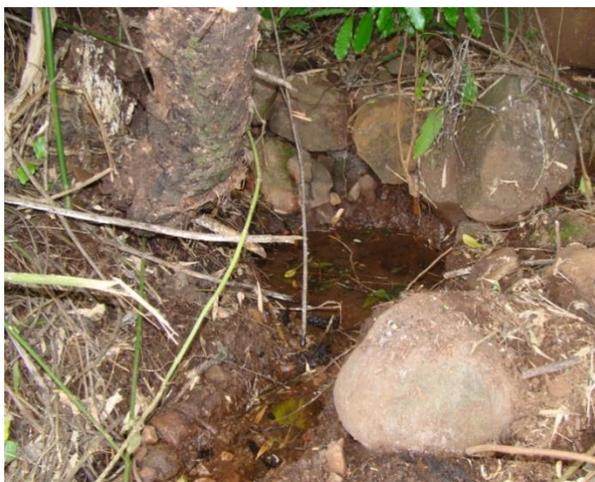
Figura V: Nascente desprotegida

As nascentes em suas formas naturais se apresentam com grandes chances de contaminação, devido ao fato de se apresentarem de forma desprotegida aos fatores externos, como observamos na figura V e VI.

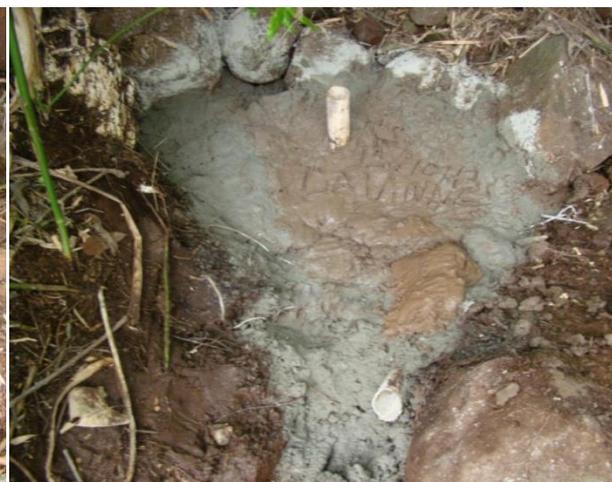
Figura VI: Nascente após a aplicação da técnica de recuperação e proteção

Porém, para com o intuito de melhorar a saúde das famílias que vivem no campo ocorre à aplicação da técnica solo-cimento a fim de lacrar a nascente, assim evitando a

presença de fatores contaminantes externos na nascente. Também é realizado trabalho de conscientização sobre a importância da preservação da vegetação ripária, assim como em alguns casos o reflorestamento em áreas degradadas na proximidade da nascente.

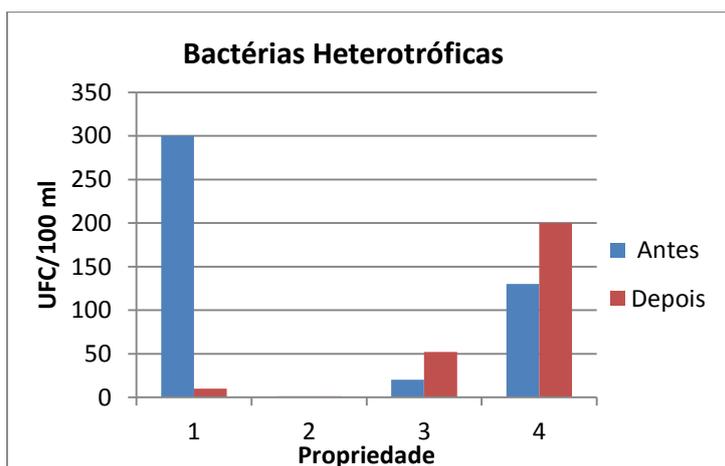
Gráfico I: Bactérias Heterotróficas

A análise microbiológica é um método muito sensível e os seus resultados indicam as condições da água no momento da coleta. Na análise é pesquisada a presença de Bactérias Heterotróficas, Coliformes Totais, *Escherichia Coli* e *Pseudomonas Aeruginosa*. Conforme Domingues (2007) elas podem representar riscos à saúde, como também deteriorar a qualidade da água, provocando o aparecimento de odores e sabores desagradáveis.

Conforme as análises da situação da nascente antes e após a proteção, observamos que 75% apresentaram melhoras da qualidade da água, conforme os gráficos I, II, III e IV, nos quais se apresentam os resultados das análises da água, por isso é importante observar a queda nos parâmetros de análise.

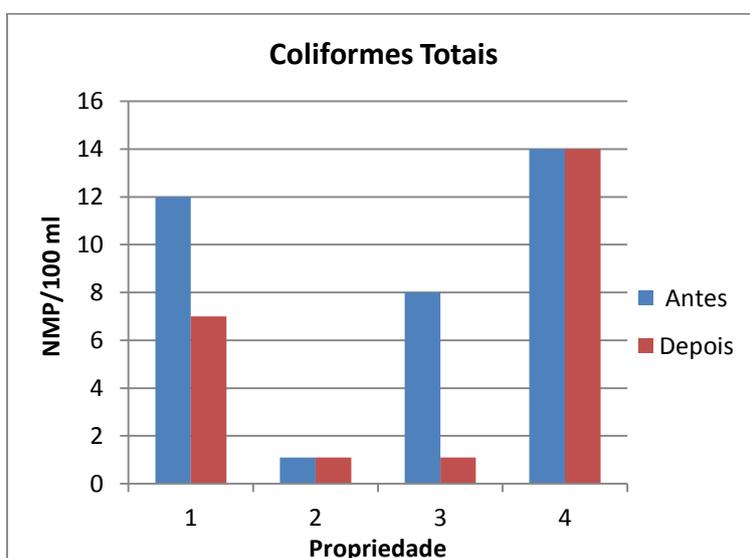
Gráfico II: Coliformes Totais

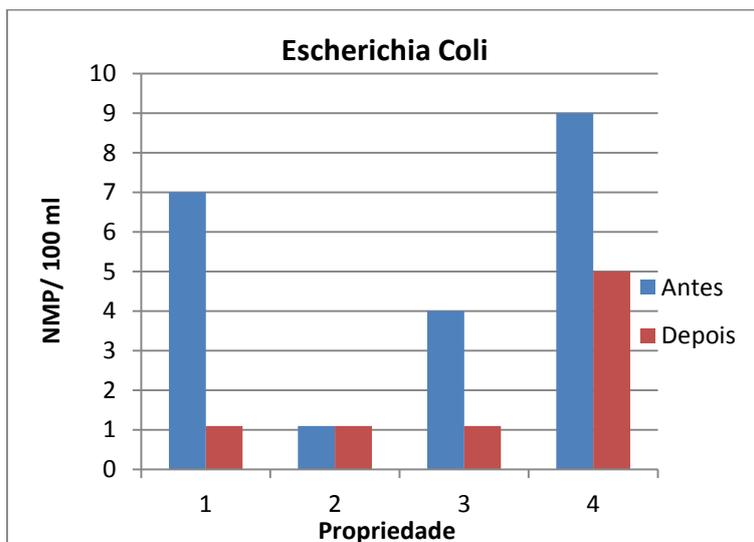
Gráfico III: Escherichia coli

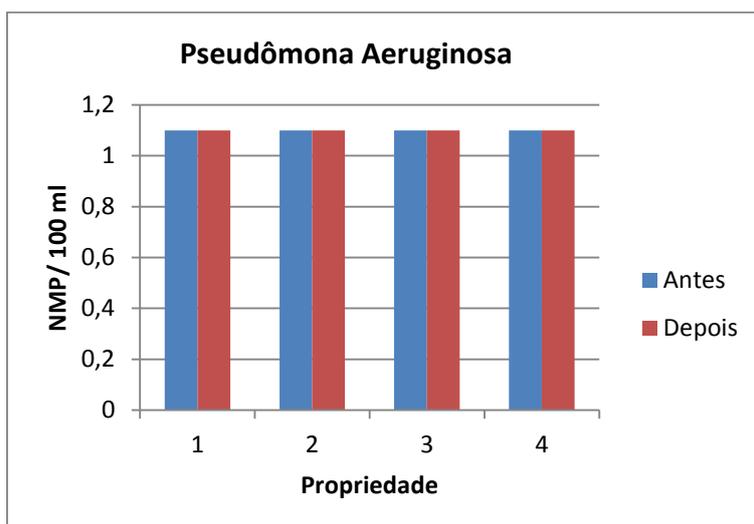
Gráfico IV: Pseudomonas aeruginosa

De acordo com Antonietti (2013) “a aplicação da técnica solo-cimento não foi suficiente para impedir a contaminação”. Essa perda de qualidade está associada aos agricultores que não realizam as ações complementares que garantem a sanidade da nascente, pois foi visto que muitos não realizam a desinfecção da nascente permitindo o livre acesso dos animais a nascente.
