**MELHORIA DA QUALIDADE DA ÁGUA POR MEIO DA
TÉCNICA DE RECUPERAÇÃO E PROTEÇÃO DE NASCENTES
EM PEQUENAS PROPRIEDADES AGRÍCOLAS NO MUNICÍPIO
DE CAMPINA DA LAGOA - PR.**

**IMPROVEMENT OF WATER QUALITY BY MEANS OF THE RECOVERY TECHNIQUE
AND PROTECTION OF SPRINGS IN SMALL FARMS IN THE CAMPINA DA LAGOA-PR
MUNICIPALITY**

O presente trabalho está vinculado ao projeto 02/2013 pelo convênio 797766/2013 da Fundação Nacional de Saúde (FUNASA) e visa desenvolver um projeto socioambiental na Bacia Hidrográfica Água da Campina, no município de Campina da Lagoa – PR. Foram realizados trabalhos de sensibilização ambiental com os agricultores, ressaltando a importância da preservação dos mananciais de abastecimento rural, assim como a restauração da vegetação ripária quando necessário e, a aplicação da técnica de solo-cimento como forma de proteção as nascentes. A água é um dos recursos naturais considerados mais importantes, sendo fundamental para a existência da vida e é considerada como um recurso renovável, entretanto, nem sempre é possível encontrá-la disponível e com boa qualidade. Com a falta de saneamento, a maioria das famílias acabam improvisando reservatórios e proteções inadequados nas

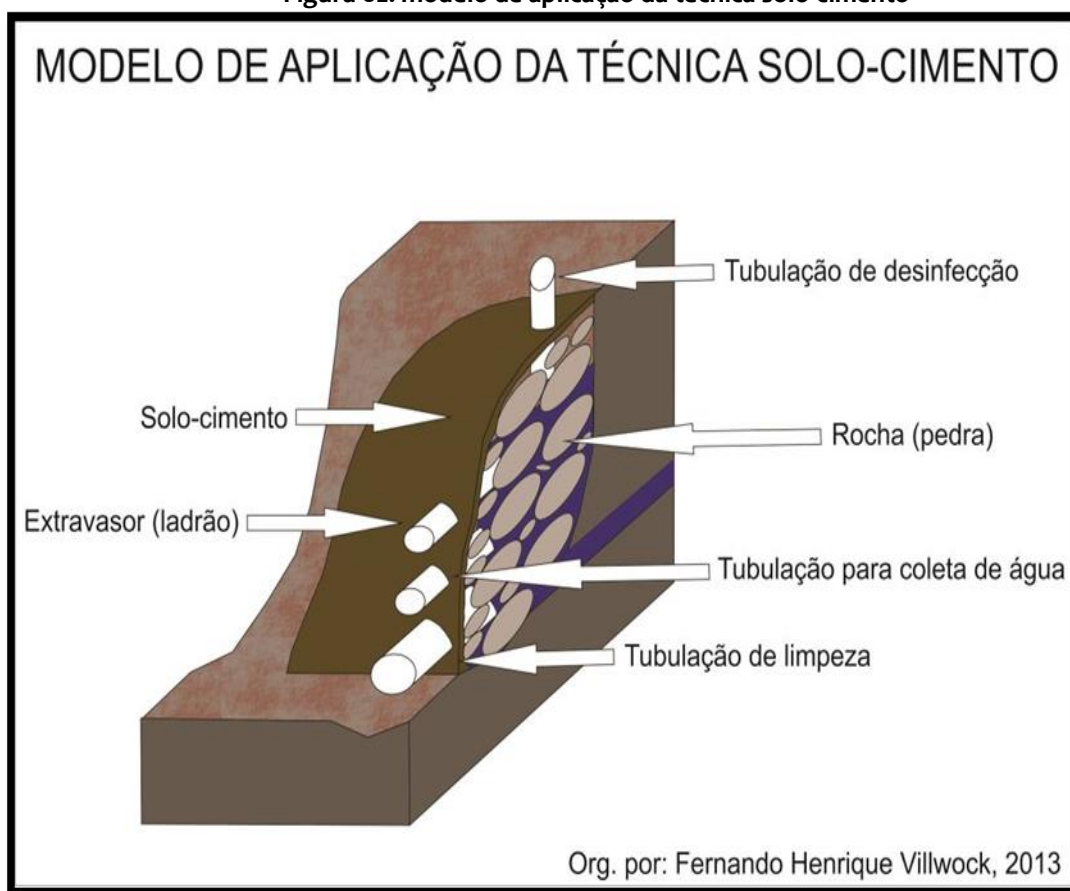
Figura 02: modelo de aplicação da técnica solo-cimento

Posteriormente foram iniciados os trabalhos de recuperação e proteção das nascentes utilizando a técnica solo-cimento e rochas de origem vulcânica (basalto), a qual consiste em lacrar a nascente com a finalidade de evitar a entrada de pequenos animais, matéria orgânica e insetos em seu interior. O primeiro passo é a realização da limpeza no entorno das nascentes retirando materiais orgânicos como radículas, folhas, galhos e lama. Na sequência é aplicada uma camada de 500 gramas de cal virgem sobre a superfície para desinfecção, em seguida preenche-se com as rochas e novamente aplica-se mais 500 gramas de cal sobre estas. Conforme vai se preenchendo a área da nascente, as tubulações são introduzidas horizontalmente de baixo para cima acompanhando o desenvolvimento do preenchimento. Na base é introduzida uma tubulação de 100mm

para limpeza, a segunda tubulação de 50mm é a que vai servir água para a família atendida. A terceira tubulação é instalada com a função de extravasor ou ladrão como é conhecida em algumas regiões. Um tubo de 50mm é instalado no sentido vertical, sobre a nascente, cujo objetivo é a realização da desinfecção mensal por meio da utilização de água sanitária. Após o preenchimento com as rochas e instalação dos tubos, é realizado o fechamento da nascente com a massa solo-cimento, a qual é composta por três partes de solo e uma parte de cimento (Figura 2).

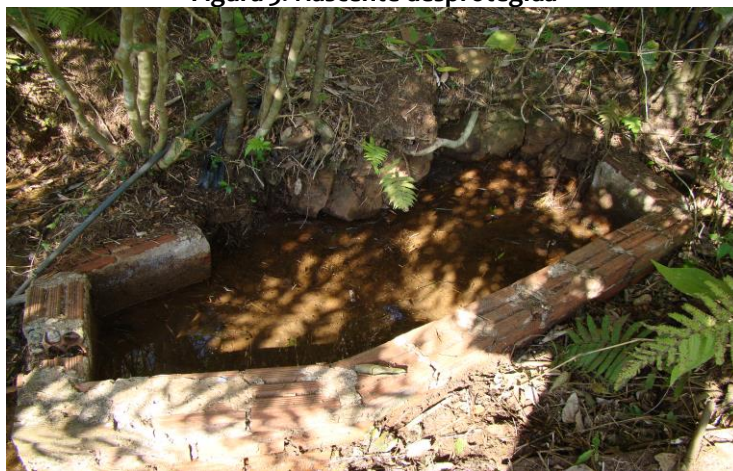
Figura 3: Nascente desprotegida

Até o momento foram recuperadas quatro nascentes de uso no abastecimento doméstico das famílias. Das nascentes recuperadas até o momento, 100% delas apresentavam grande risco ambiental por estarem expostas a fatores contaminantes externos, cerca de 80% das nascentes apresentavam baixa cobertura vegetal em seu entorno, o que proporcionava o carreamento de partículas de solos e matéria orgânica para a área da nascente, além da ausência de proteção sobre os olhos d'água para evitar a entrada de folhas e insetos e falta de cercas que impedissem a entrada de animais (Figura 3).

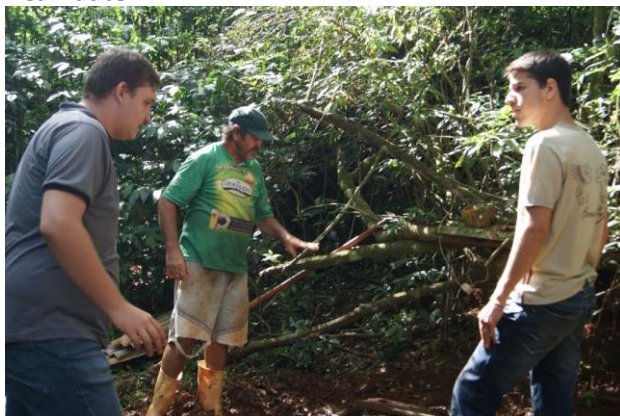
Figura 4: Participação dos agricultores nos trabalhos realizados

nascente e realizarem a limpeza da caixa da água antes do consumo, ressaltando a importância de realizar esses procedimentos regularmente com o intuito melhoria da qualidade da água (Figura 4 e 5).

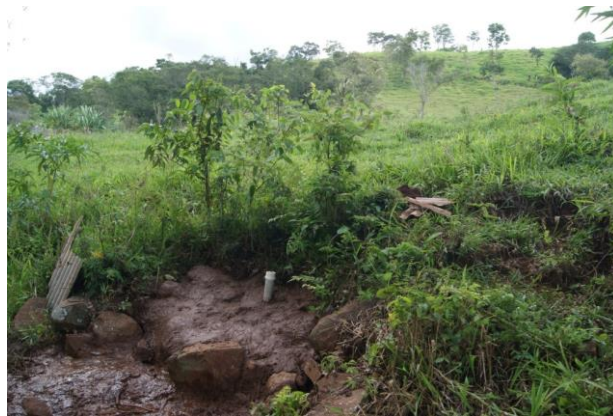
Figura 5: Nascente recuperada e protegida

Os agricultores participaram espontaneamente do processo de recuperação das nascentes demonstrando preocupação e interesse em preservar a fonte hídrica. Após a nascente recuperada e protegida a mesma deixa de receber influência externa, o que proporciona uma melhoria da qualidade da água fornecida a propriedade, porém para manter uma boa qualidade da água foram realizadas orientações para adicionar 200 ml de água sanitária no interior da nascente, com a finalidade de desinfetar o interior da

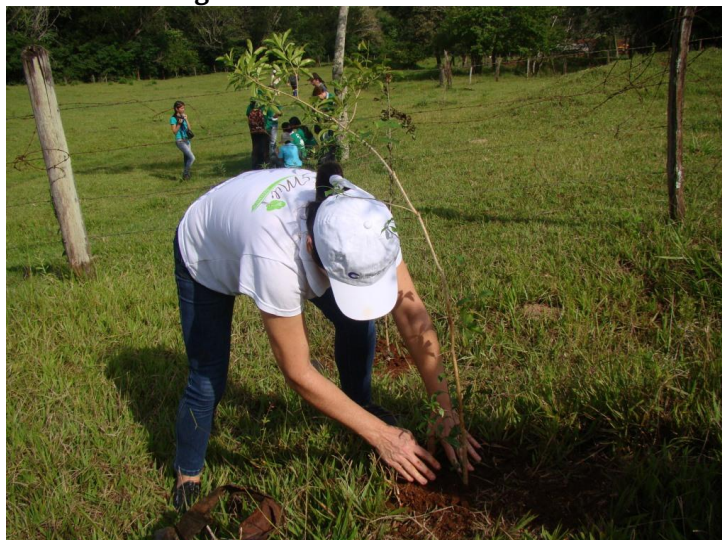
Figura 6: Plantio de mudas nativas

Ainda foram plantadas mudas nativas no entorno da nascente (figura 6), pois de acordo com Gomes e Chaves (1999) a regeneração natural da vegetação é o procedimento mais barato para recuperar áreas degradadas.
