HISTÓRICO DE ENCHENTES EM ITAJUBÁ/MG

FLOODING RECORDS IN ITAJUBÁ/MG

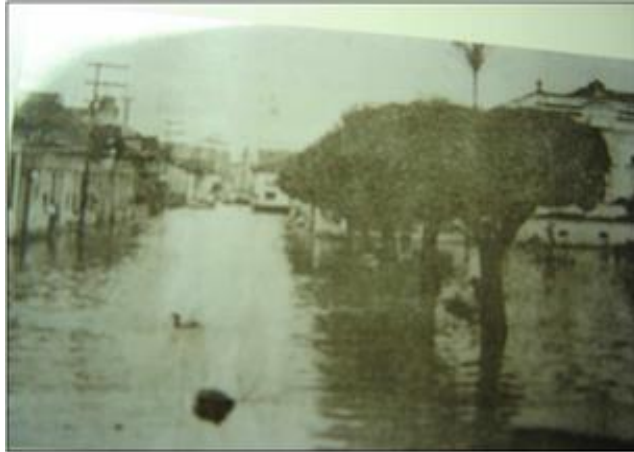
Figura 1 – 26/02/1919 – Praça Getúlio Vargas. Ao fundo Escola Estadual Cel. Carneiro Júnior. Cota do Terreno 842,30 m – nível de cheia: 30 cm – Cota de cheia: 842,60 m

No anexo um (01) nas Figuras 1, 2, 3 e 4 são mostradas fotos de cheias clássicas na cidade, sendo que a recuperação dos níveis de cheias foi obtida pela análise das próprias fotos e visitas in loco.

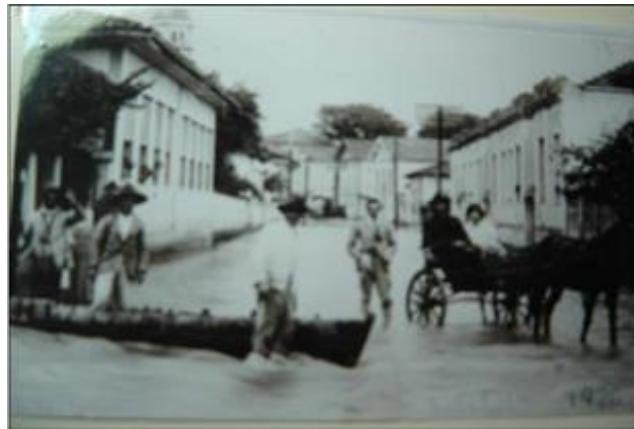
Figura 2 – 1929 – Rua Xavier Lisboa. Próximo ao antigo Posto Brasileira. Cota do Terreno 843,95 m – Nível de Cheia: 15 cm – Cota de Cheia: 844,10 m

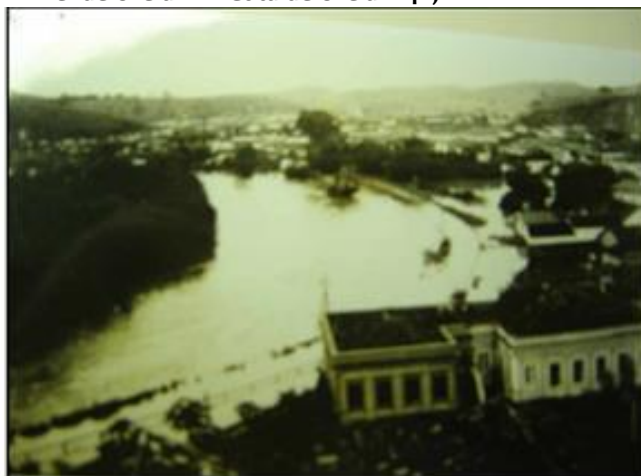
**Figura 3 – 04/02/1945–Rua Aurílio Lopoés–Cota do terreno:842,60 m
– nível de cheia: 0 – Cota de cheia: 842,60 m.**

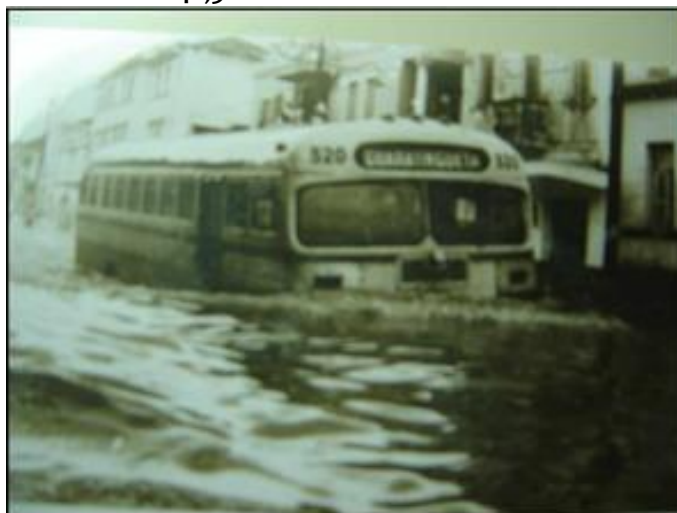
Figura 4 – 17/01/1957 – Av. Cel. Carneiro Júnior. Em frente à Casa Dois Irmãos (calçados) – Cota do terreno: 842,20 m – nível de cheia: 80 cm – Cota de cheia: 842,30 m

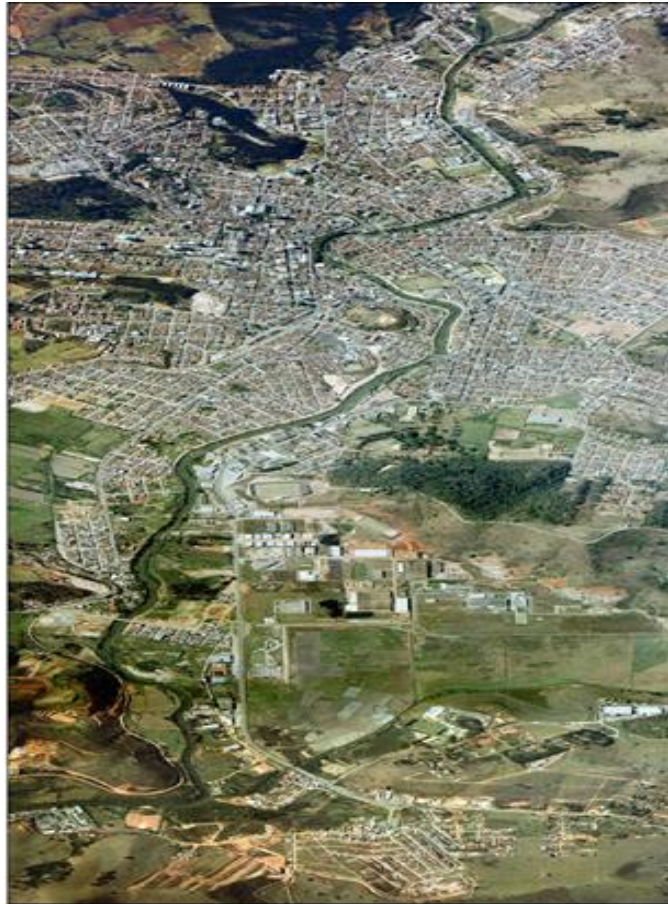
Figura 5 – Trecho do Rio Sapucaí à jusante de Itajubá

O objetivo desse artigo é a análise histórica das enchentes ocorridas em Itajubá, por meio de artigos e registros na cidade, para um melhor planejamento e preparação para eventos semelhantes no futuro. Na Figura 5 (anexo 1) fica evidenciada a vulnerabilidade de Itajubá às cheias do Rio Sapucaí: a malha urbana é praticamente dividida ao meio pelo curso d'água desse rio.

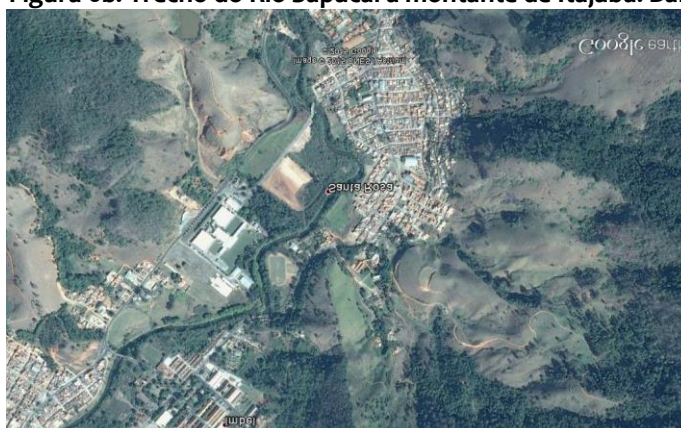
Figura 6b: Trecho do Rio Sapucaí a montante de Itajubá. Bairro Santa Rosa.

Para o conhecimento dos níveis de inundação em qualquer ponto da malha urbana do município foi necessário o estabelecimento de uma estação-base de monitoramento localizada à montante da cidade de Itajubá. Essa estação de medição, que tem uma área de drenagem de 890 km², pode ser visualizada nas Figuras 6a e 6b. A partir dessa estação, e com a declividade do rio Sapucaí ao longo de seu curso pelo interior da malha urbana, foi possível o estabelecimento dos níveis de inundação e a reconstituição de todas as grandes enchentes no município.

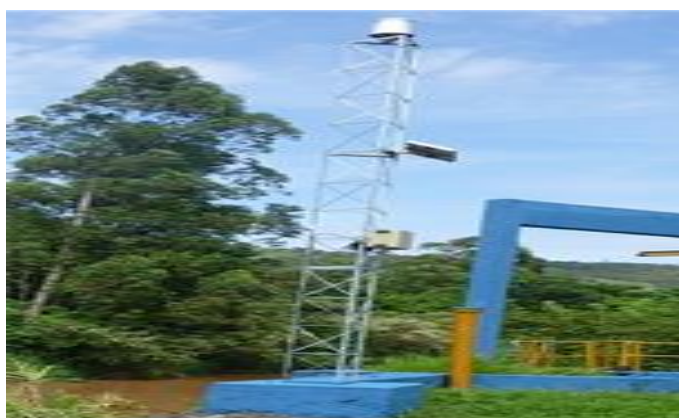
Figura 6c: Estação-base Santa Rosa

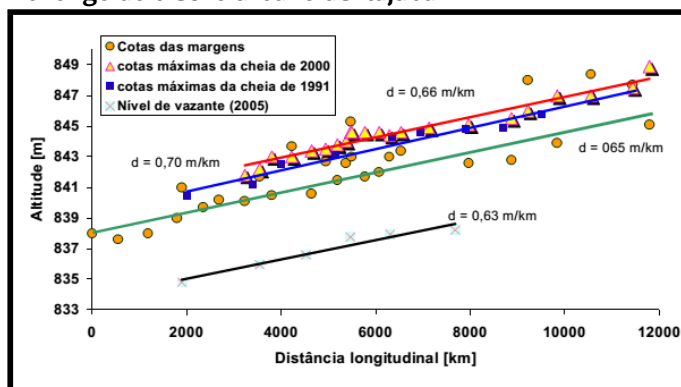
Figura 7: Declividades do Rio Sapucaí em cheias e em nível de vazante Ao longo do trecho urbano de Itajubá

Na Figura 7 (anexo 1) estão apresentadas as cotas de cheias para 2 grandes enchentes históricas, a cota da margem e o nível de vazante do Rio Sapucaí. Nessa figura estão também apresentadas as declividades médias dos níveis máximos das cheias em questão, a declividade média das margens e a declividade média do nível d'água de vazante.

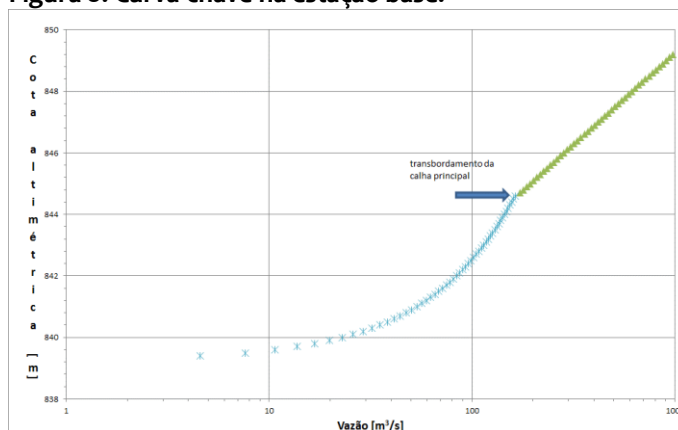
Figura 8: Curva-chave na estação base.

Com trabalhos realizados no LIH, por meio da batimetria da estação-base e a equação de Manning, foi elaborada a curva-chave do Rio Sapucaí para esse local.

Na Figura 8 (anexo 1) está apresentada a curva-chave da estação base. Ela é necessária para o estabelecimento da vazão em função dos níveis d'água na seção de controle (estação-base).
