Revista Meio Ambiente e Sustentabilidade

Volume 16, número 8. Curitiba – PR. jan/jun - 2019

## **Recuperação da vegetação de Manguezal: estudo de caso do rio Saboó (Santos-SP)**

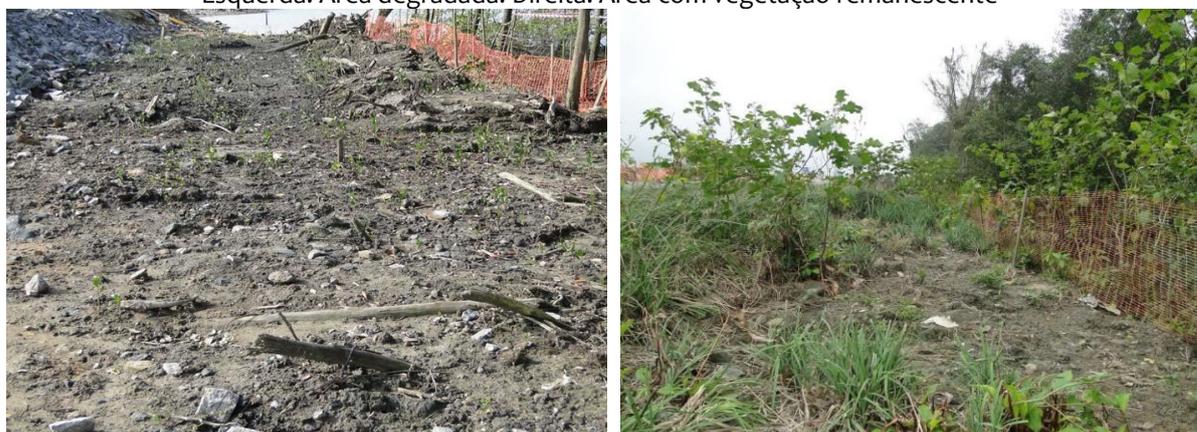
**Figura 1:** Vista parcial da área de manguezal degradada.  
Esquerda: Área degradada. Direita: Área com vegetação remanescente

O estudo de caso de recuperação compreendeu uma área de 3 mil m<sup>2</sup>, localizada entre um fragmento de manguezal das margens do Rio Saboó e um terminal portuário. A Figura 1 mostra a vista degradada antes do início do projeto de recuperação da área.

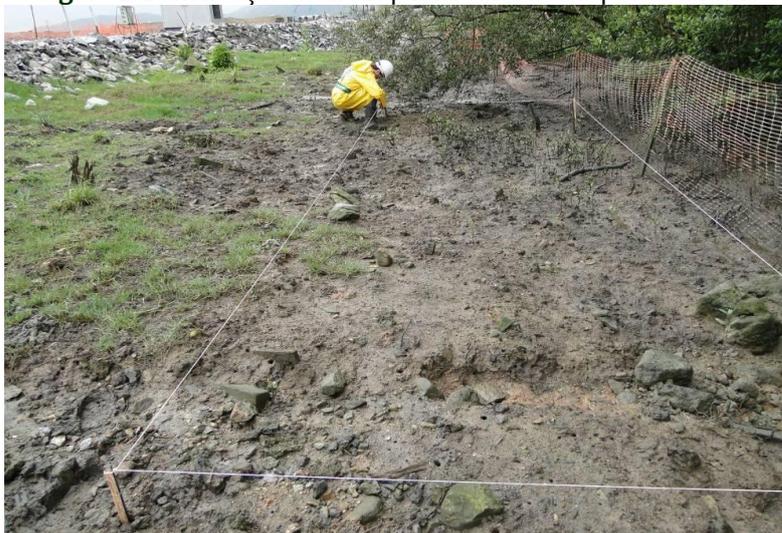
**Figura 2:** Demarcação de áreas para a coleta de espécies nativas

A etapa de pré-plantio foi realizada em agosto de 2011. Antes da limpeza do solo na área a ser recuperada, foi feita a demarcação das áreas (Figura 2) onde havia revegetação espontânea, para coleta dos propágulos, plântulas e plantas jovens, sendo todas as espécies nativas do manguezal.

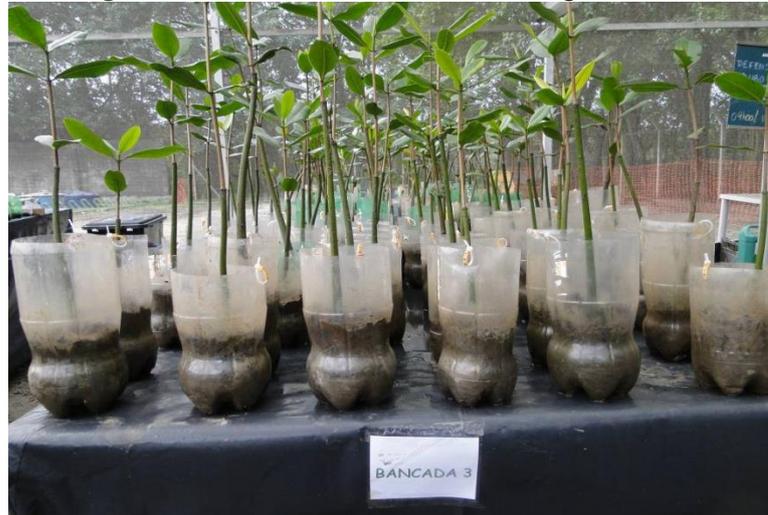
**Figura 3:** Acondicionamento de mudas em garrafas PET

As mudas foram transportadas para um viveiro, onde foram triadas e posteriormente acondicionadas em frascos feitos com garrafas PET (Figura 3). O solo residual do manguezal (torrão) foi aproveitado de forma a compor 50% do substrato sendo o restante composto por 25% de areia e 25% de terra.

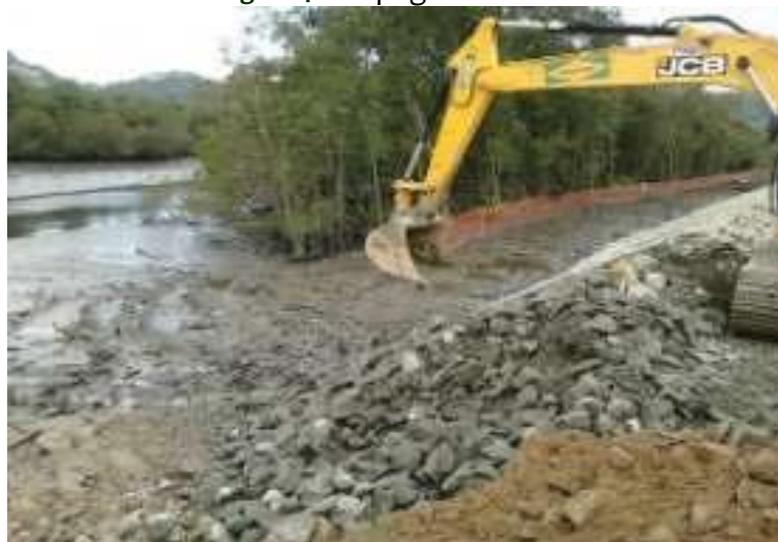
**Figura 4:** Raspagem do solo

Para a limpeza da área, antes do plantio, foi utilizada uma retroescavadeira, que realizou a raspagem de terra residual, pedras, galhos e outros objetos oriundos das atividades de implantação do terminal portuário. A raspagem (Figura 4) foi realizada para nivelar a área de plantio à cota do manguezal, possibilitando assim, a ação da dinâmica estuarina.

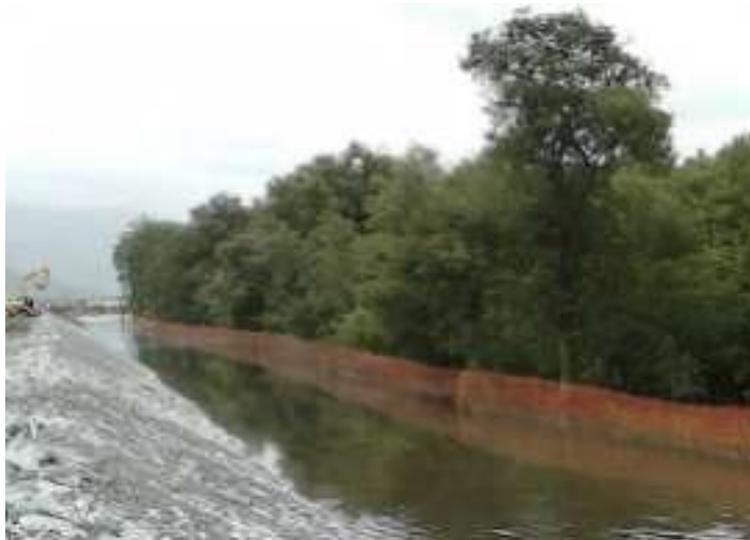
**Figura 5:** Área alagada após a raspagem (maré cheia)

A limpeza e a raspagem da área foram realizadas de forma adequada. A Figura 5 mostra a área após a raspagem, em período de maré cheia.

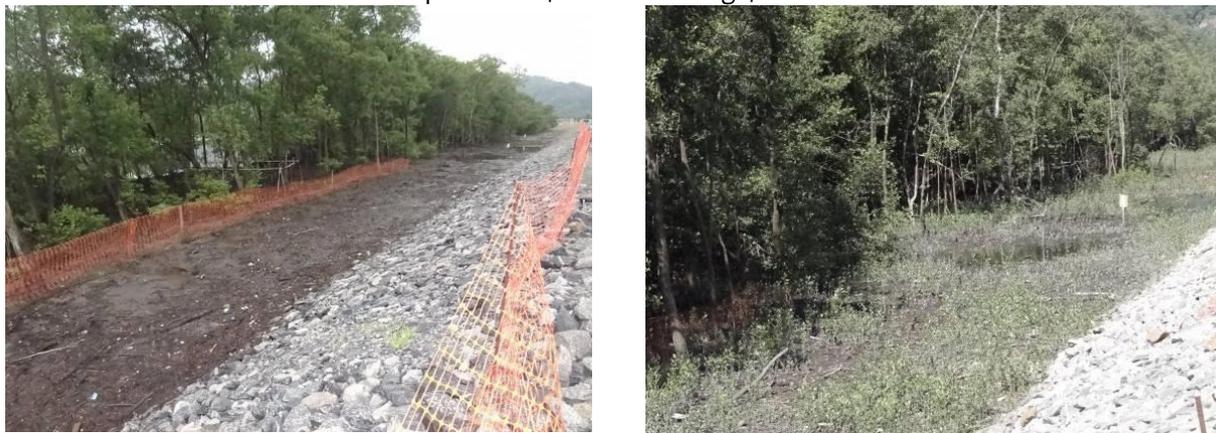
**Figura 6:** Evolução da revegetação em um mesmo quadrante.  
Esquerda: Fev/2012. Direita: Ago/2012

Avaliando o Quadro 2, percebe-se que as atividades de monitoramento ocorridas neste período indicaram que as mudas plantadas estavam em processo de crescimento e desenvolvimento, sem apresentar problemas de fixação no solo. A Figura 6 mostra um comparativo da evolução da revegetação em um mesmo quadrante.

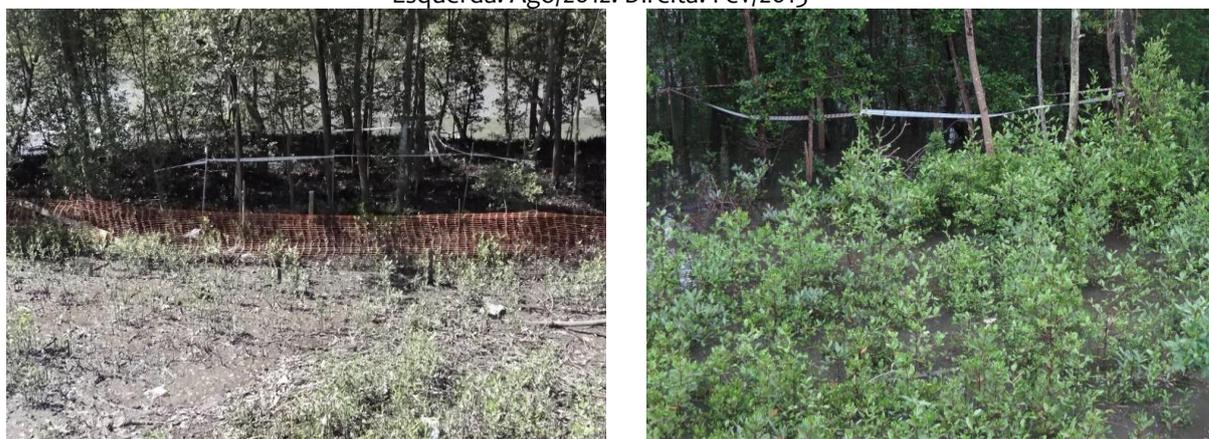
**Figura 7:** Evolução da revegetação no Q5 e Q6.  
Esquerda: Ago/2012. Direita: Fev/2013

A área de revegetação adjacente ao Rio Saboó indicou um processo de regeneração da floresta em estágio inicial; os indicadores dessas mudanças são: importação de propágulos de florestas vizinhas, curva crescente de densidade de jovens no período inicial, com baixa mortalidade dos mesmos, seguida de amadurecimento da comunidade caracterizada pelo aumento da altura média de jovens. A Figura 7 ilustra um comparativo da evolução da revegetação no Q5 e Q6.
