# IMPACTOS AMBIENTAIS MACROSCÓPICOS E QUALIDADE MICROBIOLÓGICA DAS ÁGUAS EM NASCENTES DA ÁREA URBANA DE SANTO ANTÔNIO DO MONTE – MG

*MACROSCOPIC ENVIRONMENTAL IMPACTS AND MICROBIOLOGICAL QUALITY OF WATERS IN SPRINGS OF THE URBAN AREA OF SANTO ANTÔNIO DO MONTE - MG*

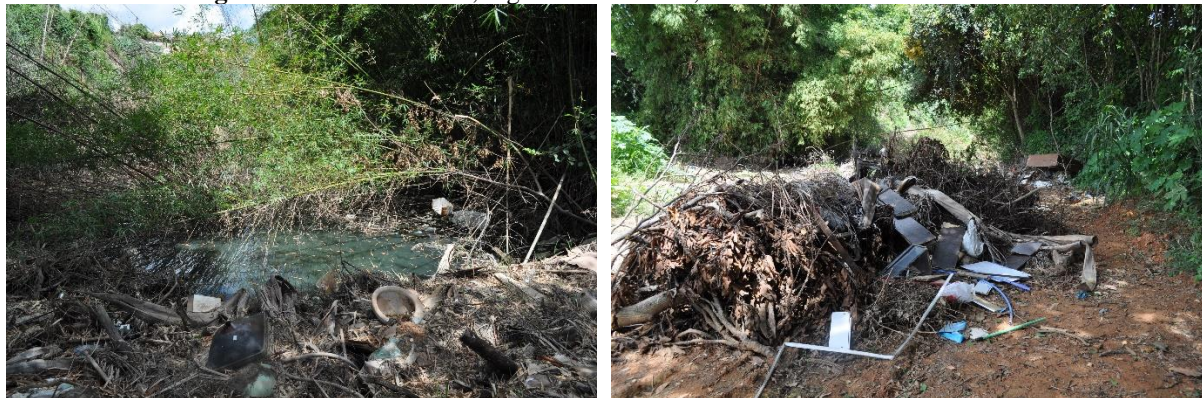
Das 14 nascentes identificadas, em quatro não foi possível fazer as análises (nascentes 11, 12, 13 e 14), pois encontravam-se secas, soterradas ou contaminadas com esgoto. As Figuras 2 e 3 mostram o quadro avançado de degradação do local onde se localizava a nascente 11, podendo-se constatar um volume de esgoto acumulado e um bota-fora onde pode ser encontrado lixo doméstico, restos de poda vegetal, equipamentos eletrônicos e até mesmo móveis.

**Figuras 2 e 3:** Local onde, segundo moradores, localizava-se a nascente 11.

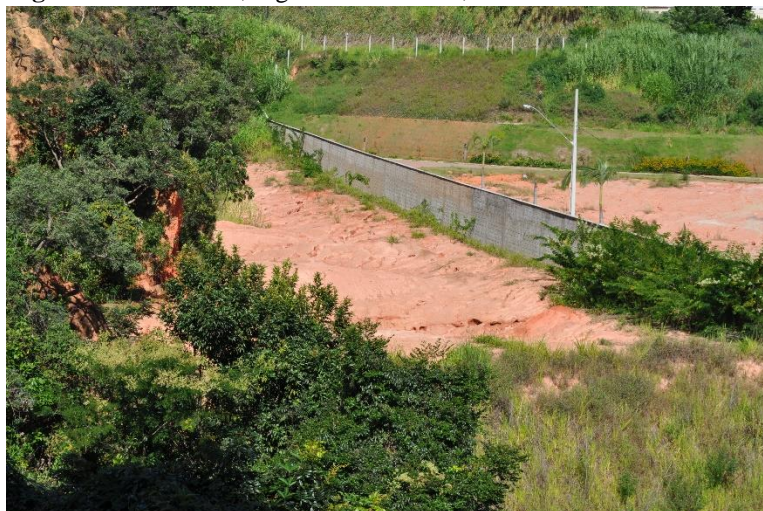
As nascentes 12, 13 e 14 não foram encontradas, apesar de relatos de moradores que atestaram a sua existência em períodos passados. Há evidências de que elas tenham sido aterradas em função da exploração imobiliária e/ou secaram, em função da impermeabilização do solo e supressão da mata ciliar. A Figura 4 mostra o local onde, segundo informações dadas por moradores, localizava-se a nascente 13, soterrada por obras da construção civil.

**Figura 4:** Local onde, segundo moradores, localizava-se a nascente 13.

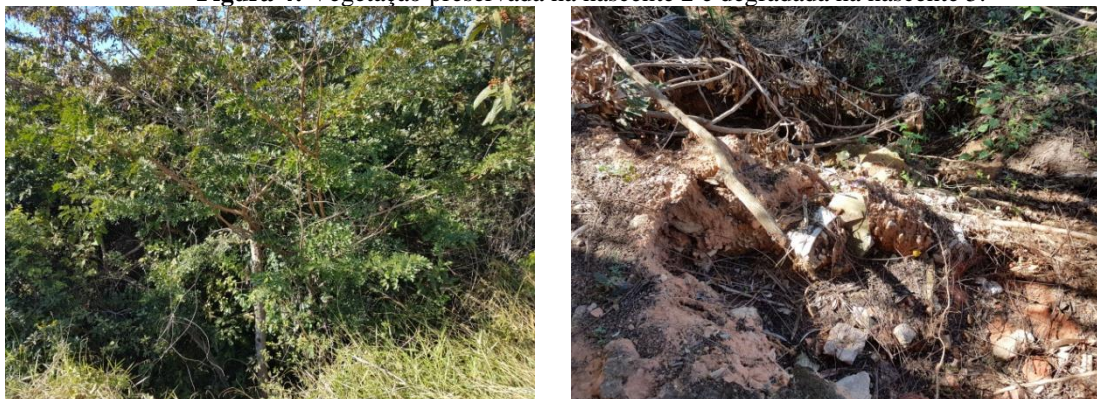
No que se refere à vegetação no entorno das nascentes, verificou-se sua ausência ou degradação em oito das dez nascentes avaliadas. Cabe ressaltar que em somente duas (nascentes 1 e 6) este parâmetro encontrava-se em bom estado de conservação (TABELA 2, FIGURA 4). De acordo com Paranhos Filho *et al.* (2005) e Primack e Rodrigues (2007) a vegetação do entorno das nascentes é fundamental para o equilíbrio desses ecossistemas, possibilitando a infiltração da água das chuvas no solo e, conseqüentemente, a recarga nos lençóis freáticos, mantendo a perenidade desses mananciais. Constitui também um importante elemento regularizador do clima, da composição atmosférica, da biodiversidade e do ciclo hidrológico da bacia hidrografia.

**Figura 4:** Vegetação preservada na nascente 2 e degradada na nascente 5.

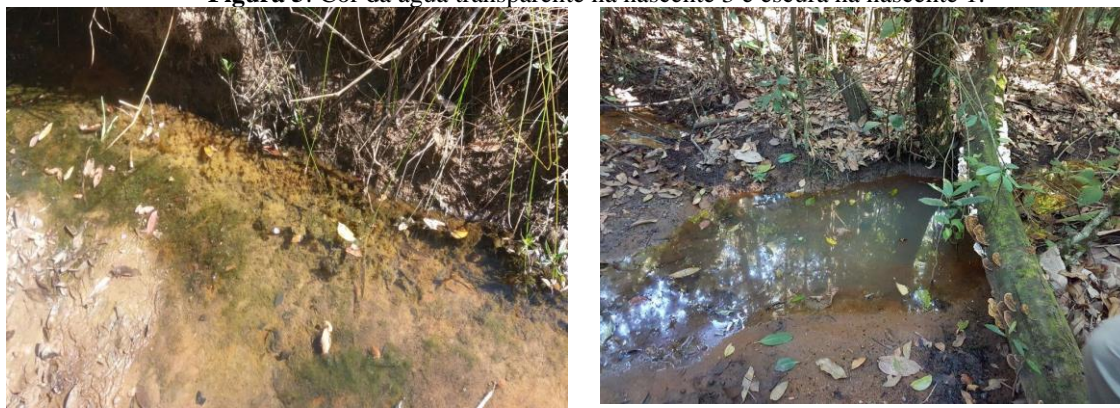
No que tange ao parâmetro cor da água das nascentes (TABELA 2), verificou-se em somente duas (3 e 10) a transparência da água, estando as demais de aparência escura ou clara (Figura 5). A transparência da água consiste em um parâmetro estético positivo, uma vez que possibilita a passagem de luz pela água e, conseqüentemente, a fotossíntese do fitoplâncton e da vegetação aquática existente. A ausência desse parâmetro, na maioria das vezes, ocorre devido a partículas de rochas, argila e pela decomposição de matéria orgânica e elementos químicos variados (BOTELHO *et al.* 2001; RICKLEFS, 2010). Quando é alterada devido à ação antrópica, ocorre geralmente a partir de contaminantes físicos, químicos e biológicos que, além de ocasionar doenças, podem liberar toxinas e assim afetar negativamente todo o ecossistema (VON SPERLING, 2005; FUNASA, 2007).

**Figura 5:** Cor da água transparente na nascente 3 e escura na nascente 1.

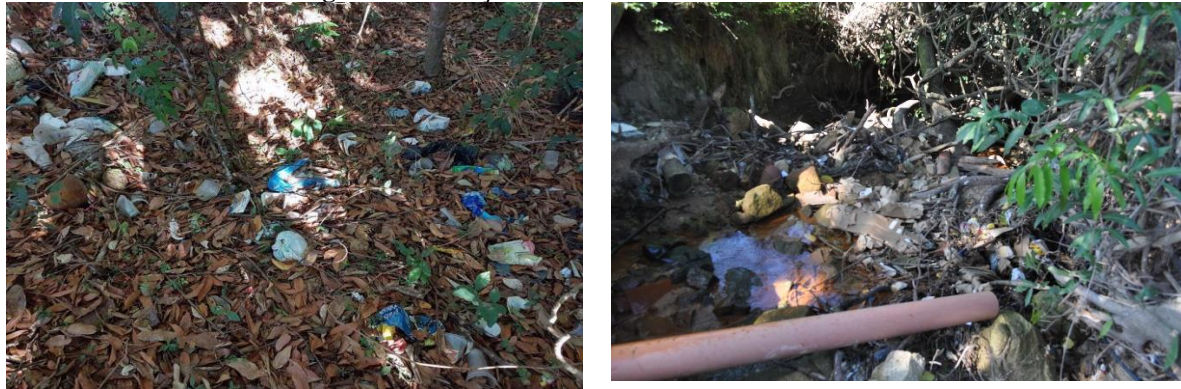
A presença de lixo na área das nascentes foi um dos parâmetros mais frequentes, sendo que somente em duas nascentes avaliadas (7 e 8) não foi constatada a existência desses contaminantes (Tabela 2). Além de causar a contaminação física e biológica das nascentes e de seu entorno, os resíduos sólidos propiciam locais para o desenvolvimento de organismos parasitas e/ou vetores de doenças. Aliado a isso, o chorume oriundo de sua decomposição pode ocasionar a contaminação do solo por percolação ou escoamento superficial, podendo ainda atingir o lençol freático (GOMES; MELO; VALE, 2005; MARTELLI, 2013).

**Figura 6.** Presença de lixo ao redor das nascentes 1 e 5.
