Revista Meio Ambiente e Sustentabilidade

Volume 12, número 6. Curitiba – PR. jan/jun - 2017

## Uma abordagem socioambiental das transformações ocorridas no rio Marinho – Vitória, Espírito Santo

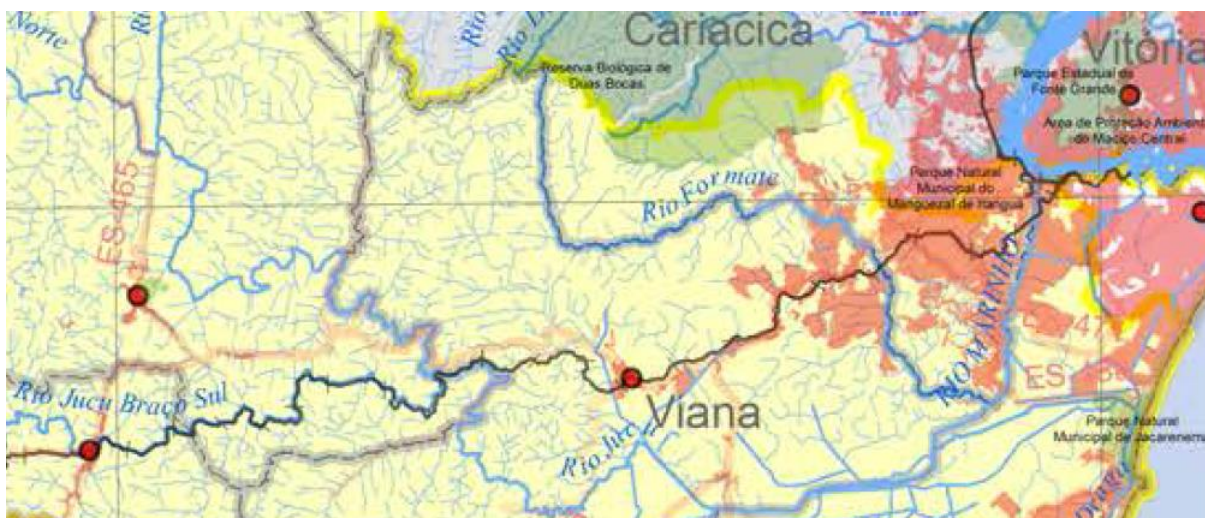
Neste contexto ocorreu a segunda intervenção, em que o rio Formate foi totalmente ligado ao rio Marinho e, além disso, foi construído um canal ligando o rio Jucu ao rio Formate, denominado de Canal das Neves. Assim, conforme ANA (2001), o rio Formate que era um dos principais tributários do rio Jucu passou a constituir uma bacia independente (Figura 1).

**Figura 1 – Rio Formate e rio Marinho. (Recorte adaptado)**

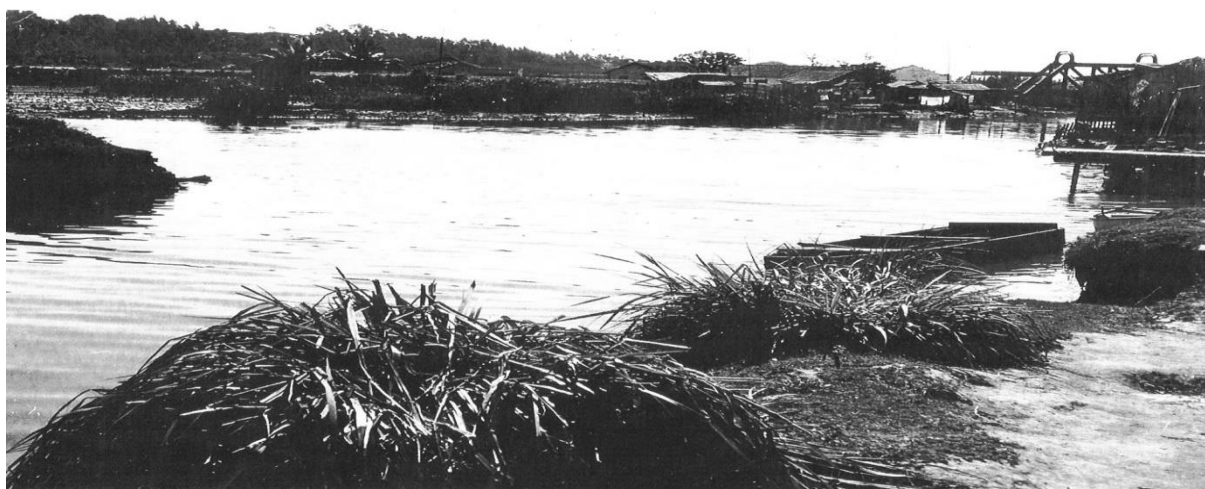
**Figura 2** – Rio Marinho na década de 1960 - Bairro Nova América.

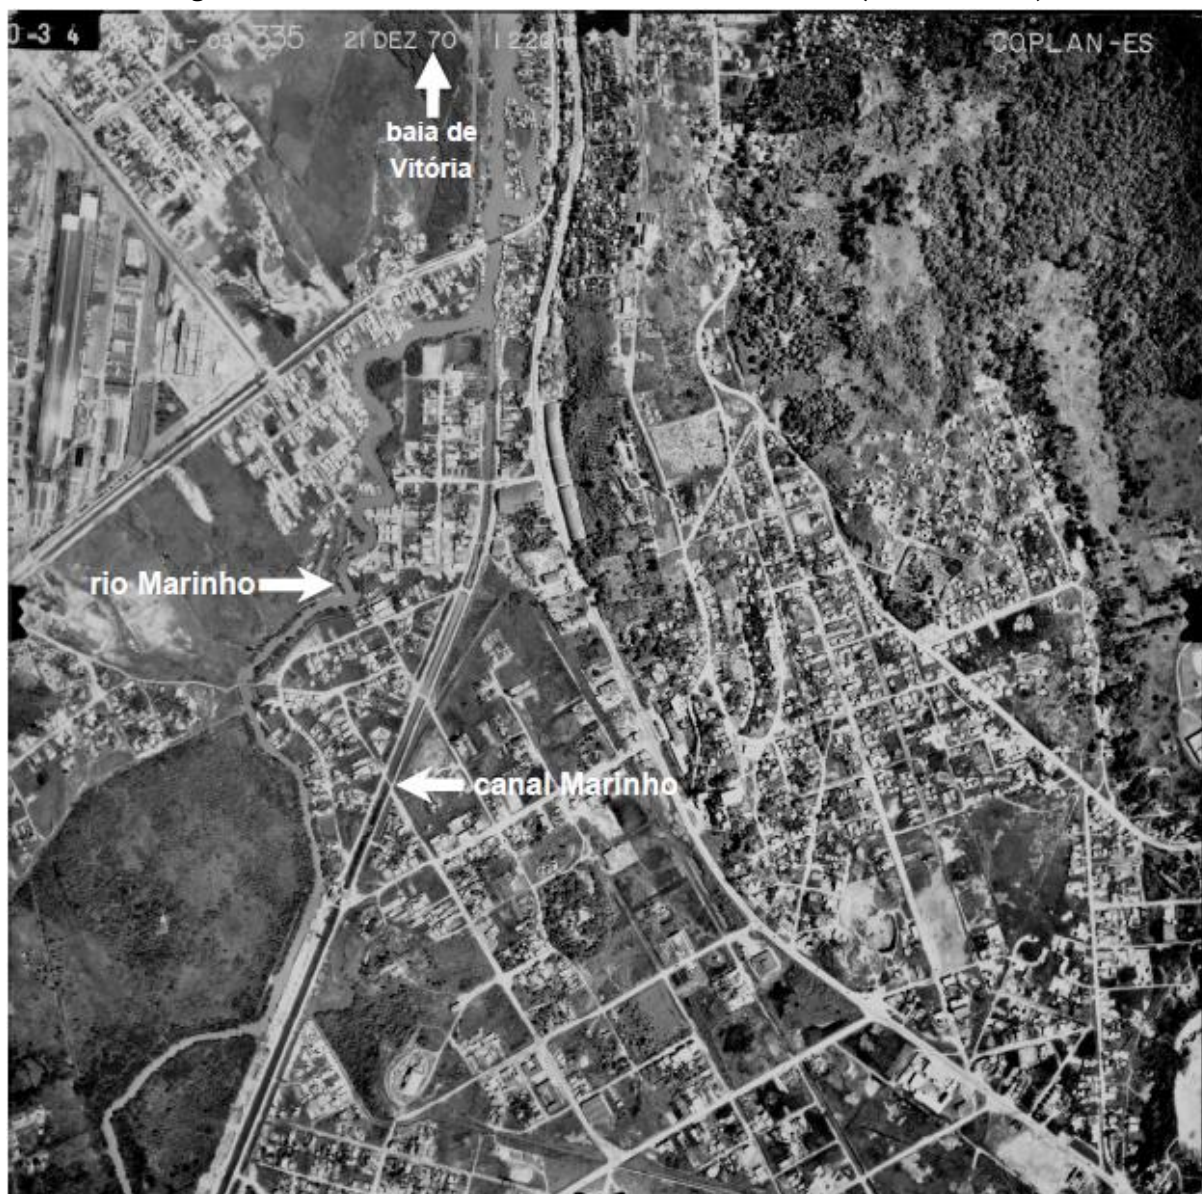
Através das fotos aéreas do voo realizado pela Serviços Aerofotogramétricos Cruzeiro do Sul em 1971, escala 1:8000 (Figura 3) foi possível verificar que a calha do rio Marinho possuía largura de aproximadamente 8m, em trechos de margens mais estreitas,

Figura 3 - Foto aérea do rio e canal Marinho na década de 70. (Escala alterada)

demonstrando um ajuste à vazão existente da época. Porém, no fim da década de 70, a CESAN deixou de realizar a captação de água no canal Marinho, possivelmente, dentre outros fatores, por causa de degradação dos aspectos qualitativos desse manancial, pois,

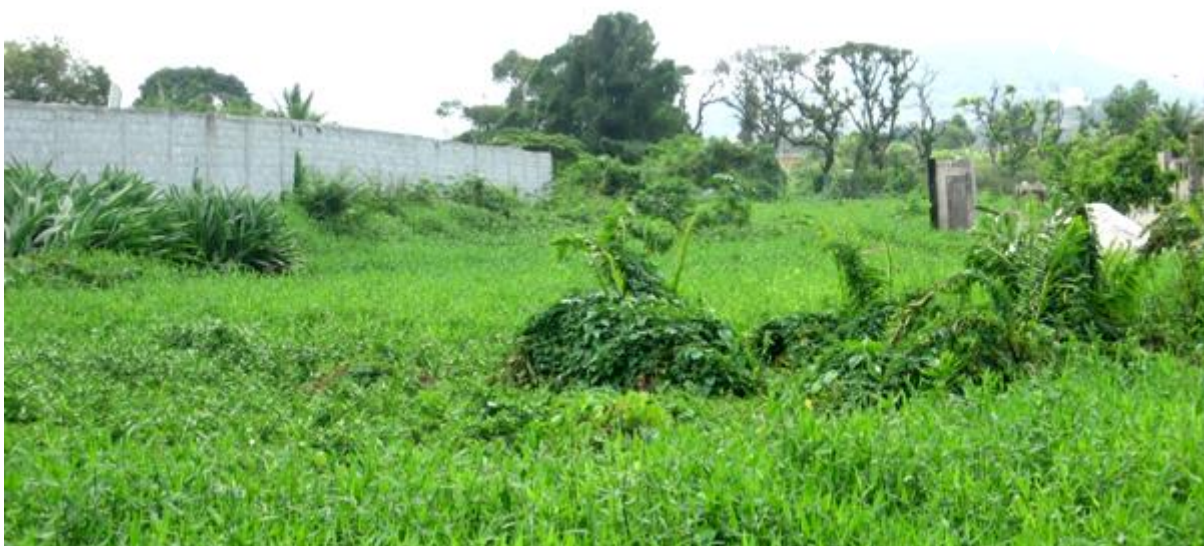
sedimentos (Figura 4), exibindo um comportamento semelhante ao identificado por Nova, Torres e Coelho (2015) para vegetação do sistema manguezal, em que as raízes fixam as terras atuando como armadilhas para o sedimento e protegendo estes da remoção.

**Figura 4** – Vegetação fixada no leito do rio.

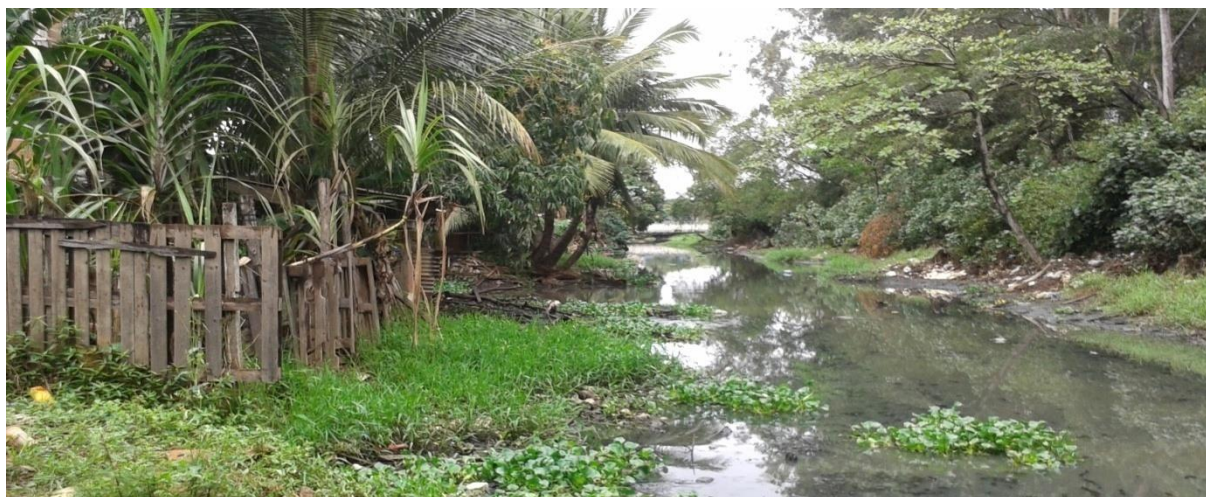
Nestas condições, a jusante do ponto de derivação, o rio, em alguns pontos, apresenta margens relativamente largas, porém não há fluxo, constituindo somente um alagado com água parada (Figura 5). Prosseguindo em direção a baía de Vitória, o rio vai recebendo água residuária de origem doméstica e, pouco a pouco, vai elevando o seu volume, porém, nada muito significativo. Assim, com débito diminuído, constatado bem

**Figura 5** – Água parada no leito do rio.

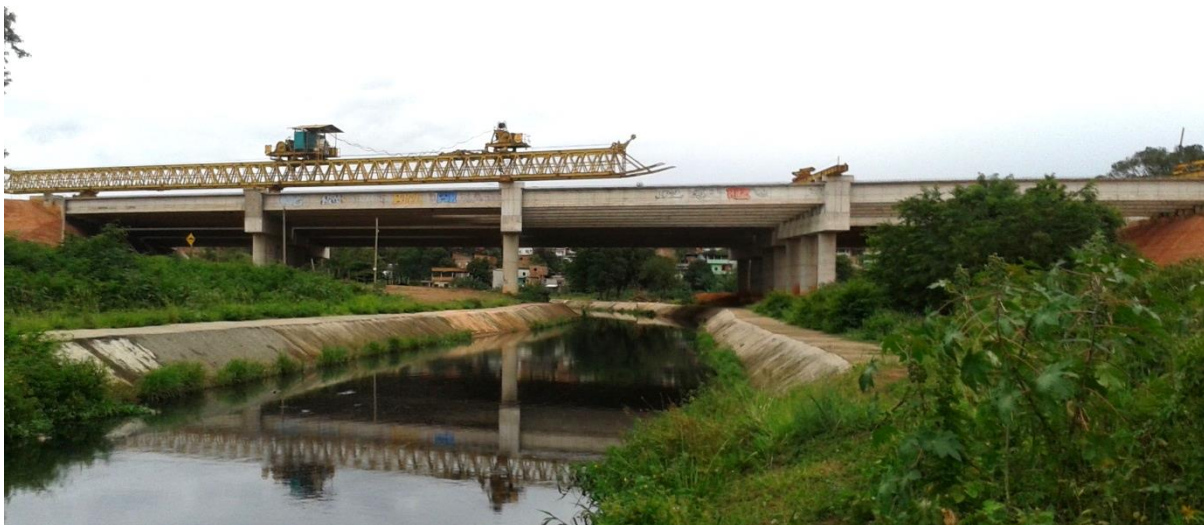
A quarta intervenção, localizada próximo ao ponto de derivação do rio com o Canal Marinho, trata-se de uma obra destinada a construção de uma ponte sobre o rio, pertencente a rodovia Leste-Oeste (Figura 6). Tal obra promoveu uma alteração nas margens que gerando a sua estabilização com estruturas de concreto. Além disso, para viabilizar esta construção, outras adaptações foram realizadas no local, tais como, cortes no terreno. Embora esta intervenção, comparada as outras, seja de grande porte, as ações atuais são desenvolvidas considerando requisitos técnicos de proteção ambiental, inexistentes na época das intervenções anteriores ou não estruturados como na atualidade.

**Figura 6** – Construção de ponte sobre o rio Marinho.

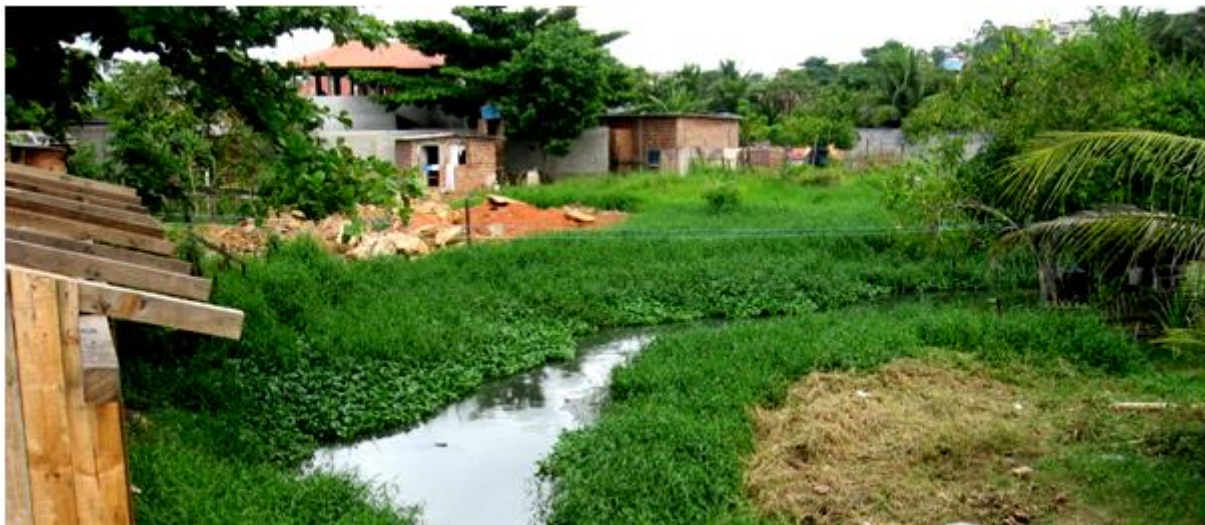
Estas ações consistem principalmente na realização de pequenos aterros para ampliação dos terrenos marginais e construções realizadas diretamente nas margens e no leito fluvial (Figura 7). O leito, por apresentar baixíssimas vazões, apresenta-se seco durante muitos meses do ano, aparentando ser uma área estável para a ocupação. Acrescenta-se ainda, nesta intervenção, os despejos de esgoto doméstico e lixo, provenientes não somente das ocupações instaladas nas margens, mas sobretudo daquelas que ocupam toda a bacia.

**Figura 7** – Aterros e construções nas margens do rio Marinho
